Cliente:	<b>Northgate España Renting</b>		
Número de informe:	<b>125072634 - 0</b>	Matrícula:	<b>1319LHS</b>

<b>Datos del Vehículo</b>			
<b>TOYOTA - PROACE/PROACE VERSO (V) (16-)</b>			
Número de bastidor:	<b>YARVBYHRKGZ179797</b>	Kilómetros:	<b>98.649</b>
Fecha matriculación:	<b>20/07/2020</b>	Fecha visita:	<b>23/07/2025</b>
Año de fabricación:	<b>2020</b>	Lugar de inspección:	<b>VO-MADRID-GALILEO</b>
Combustible:	<b>Diesel</b>	Sistema de navegación:	<b>No</b>
Color:	<b>Arctic Blanco sólido</b>	Número de llaves:	<b>1</b>
Manual de mantenimiento:	<b>SI</b>	Propietario de vehículo:	<b>NORTHGATE - 2814</b>
Nivel combustible:		Ubicación vehículo:	<b>C/GALILEO S/N</b>

**Informe del Inspector**

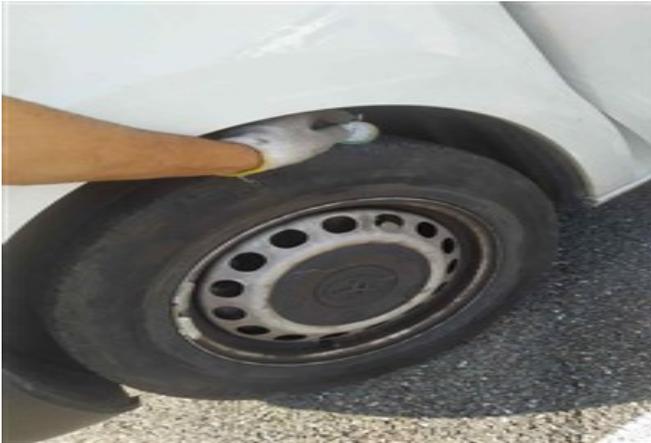
Vista Neumático Delantero Izquierdo

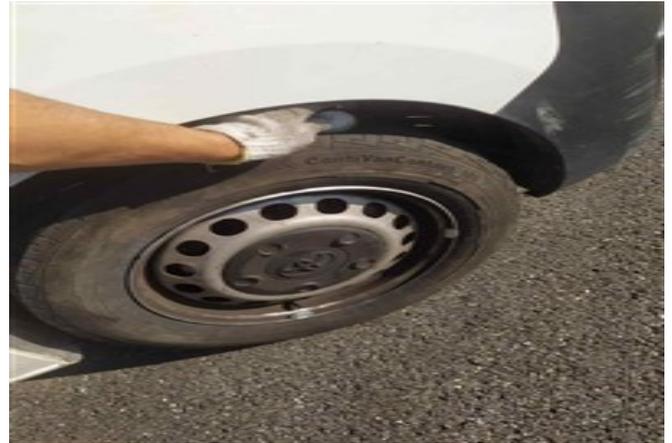
Vista Neumático Delantero Derecho

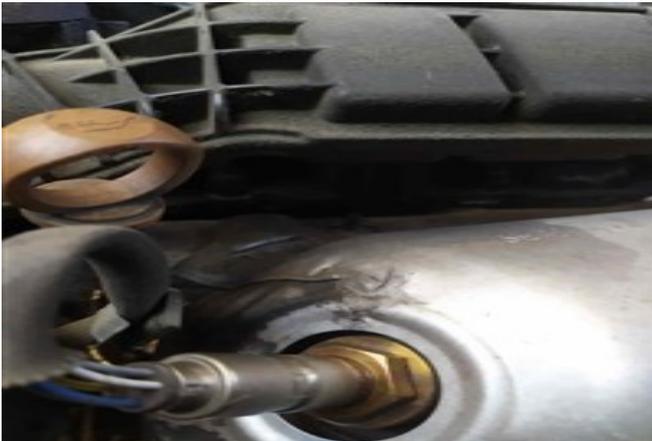
Daño Uso

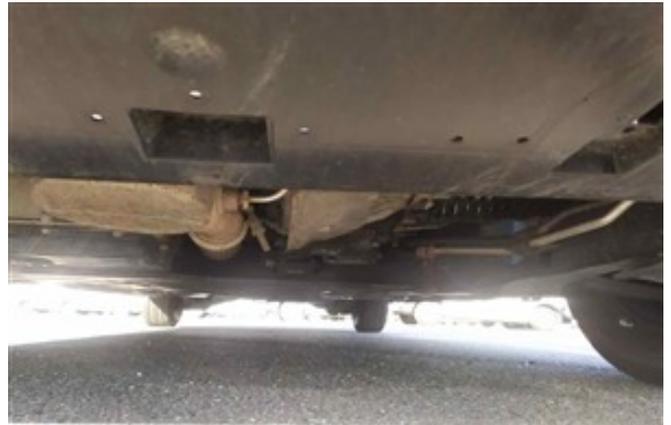
Daño Uso

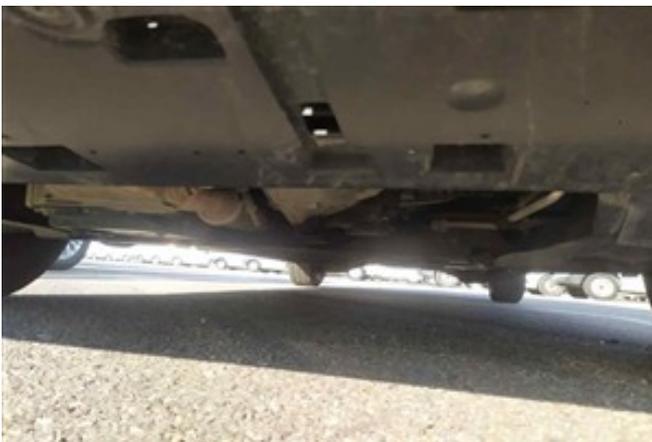
Daño Uso

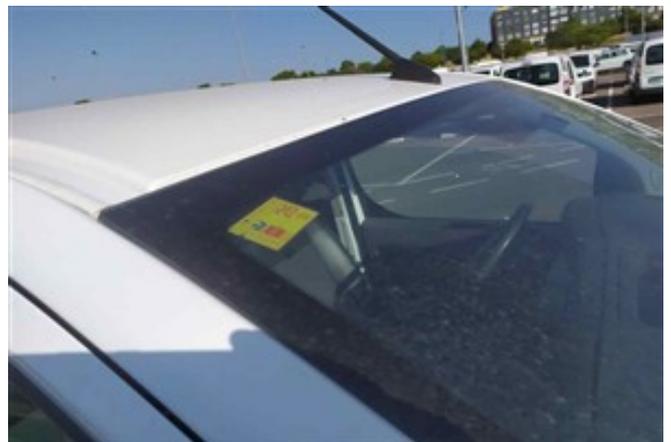
Daño Uso
