Número de informe: **125074289 - 0**

Matrícula: **2397KPT**

##### VOLKSWAGEN - CADDY (2K) (15-20)

Fecha visita: **30/07/2025**

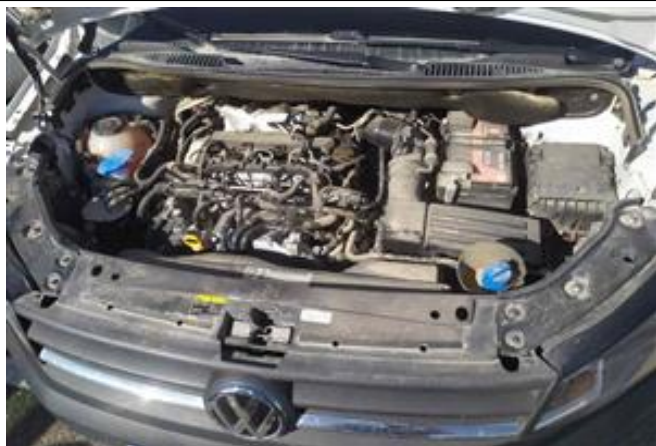
Vista Motor

| <b>Motor y Cambio:</b> | Tras prueba dinámica se detecta daño en embrague por desgaste excesivo.<br>Daños en caja de cambios, fricción en marcha atrás.<br>Se detectan fugas de gasoil en sistema de inyección.<br>Posibles daños ocultos. |

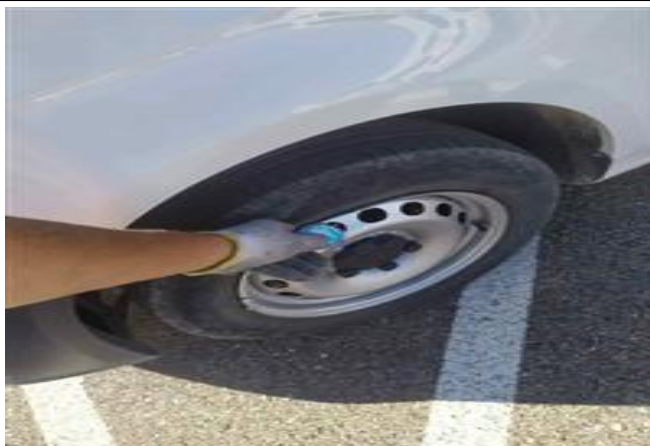
Vista Neumático Delantero Izquierdo

| Rueda | Tipo | Marca | Modelo – Dimensiones | Profundidad |
|---|---|---|---|---|
| Delantero – Izquierdo | | NEXEN | N BLUE - 195 65 15 | 1mm |

| <b>Neumáticos:</b> | Neumáticos delanteros desgastados. |

| Ubicación | Elemento | Tipo Daño | Tipo Reparación |
|---|---|---|---|
| Exterior | Neumático dl iz | Carrocería y Lunas | Sustitución |
| Exterior | Llanta rueda dl iz | Carrocería y Lunas | Sustitución |

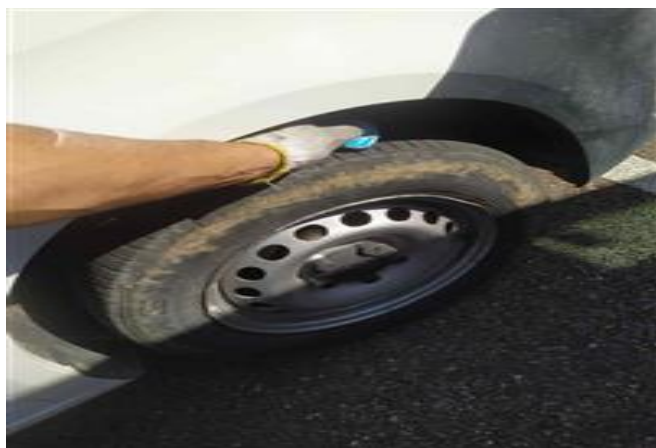
Vista Neumático Delantero Derecho

| Rueda | Tipo | Marca | Modelo – Dimensiones | Profundidad |
|---|---|---|---|---|
| Delantero – Derecho | | NEXEN | N BLUE - 195 65 15 | 1mm |

| Ubicación | Elemento | Tipo Daño | Tipo Reparación |
|---|---|---|---|
| Exterior | Neumático dl dr | Carrocería y Lunas | Sustitución |
| Exterior | Llanta rueda dl dr | Carrocería y Lunas | Sustitución |

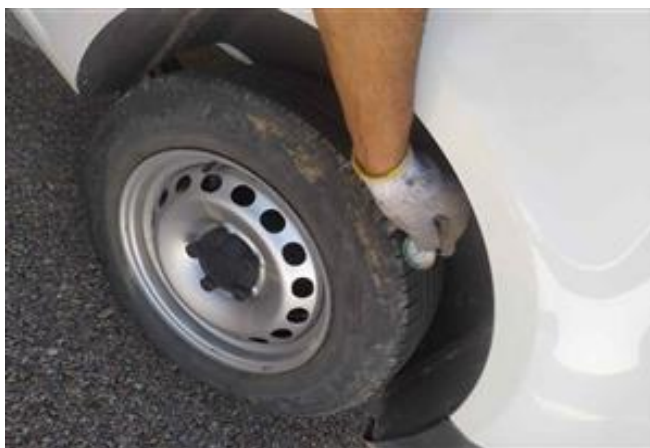
Vista Neumático Trasero Izquierdo

| Rueda | Tipo | Marca | Modelo – Dimensiones | Profundidad |
|---|---|---|---|---|
| Trasero – Izquierdo | | NEXEN | N BLUE - 195 65 15 | 4mm |

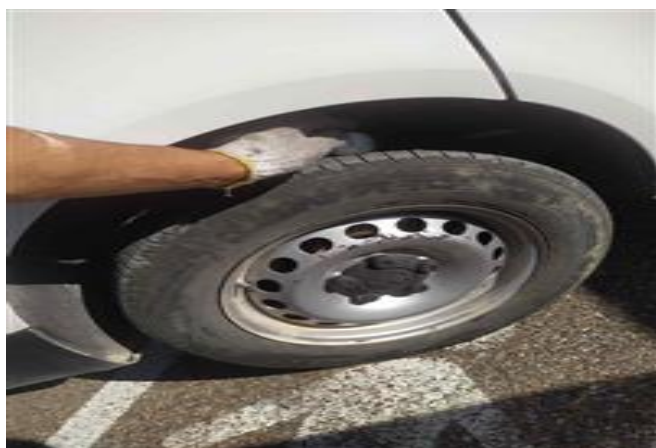
Vista Neumático Trasero Derecho

| Rueda | Tipo | Marca | Modelo – Dimensiones | Profundidad |
|---|---|---|---|---|
| Trasero – Derecho | | NEXEN | N BLUE - 195 65 15 | 4mm |

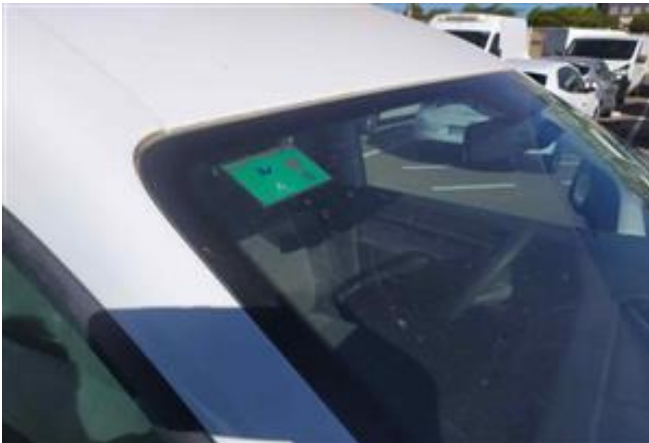
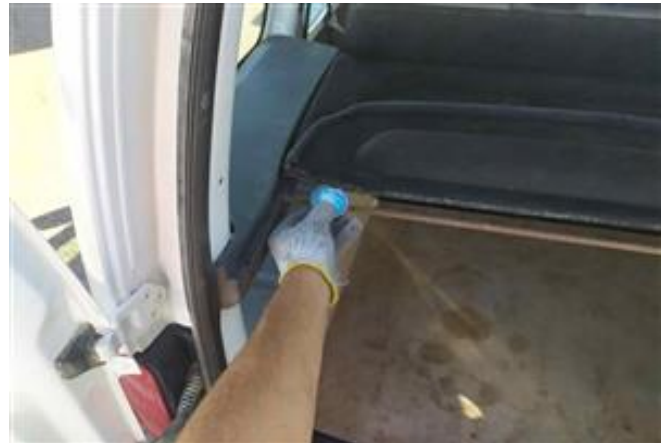
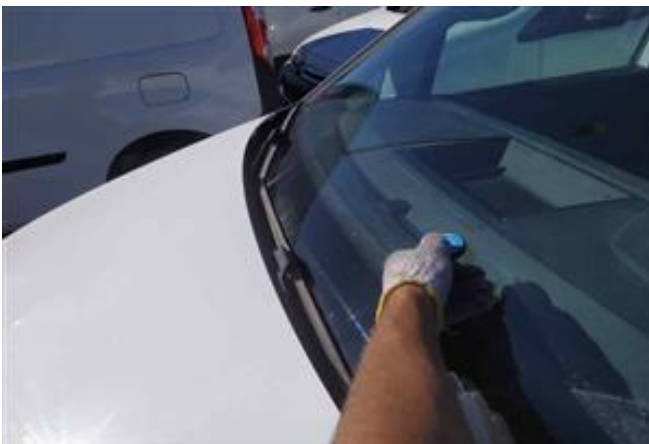
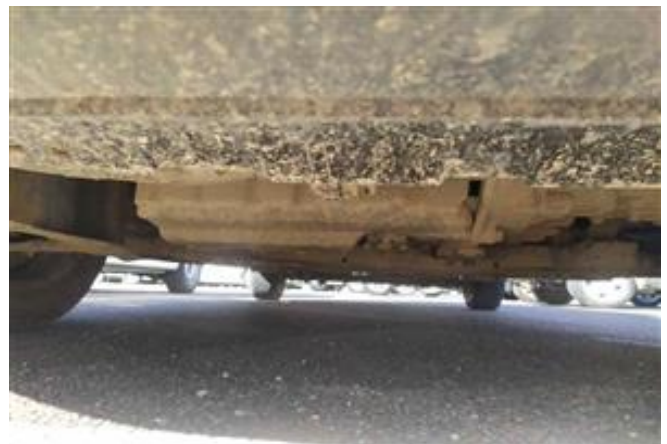
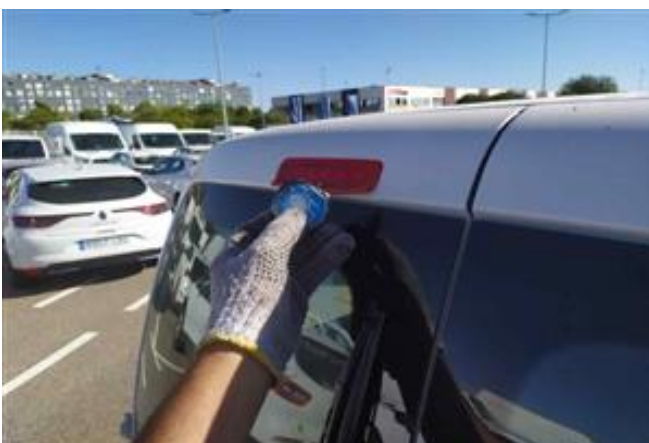
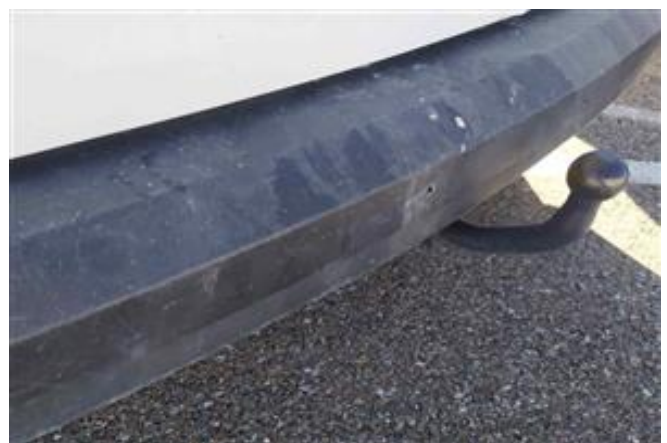
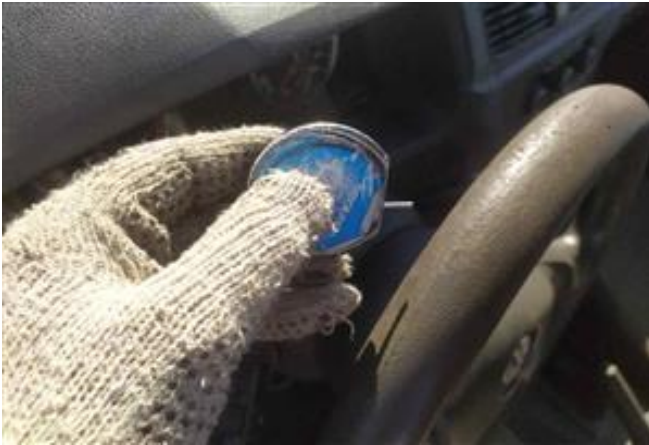
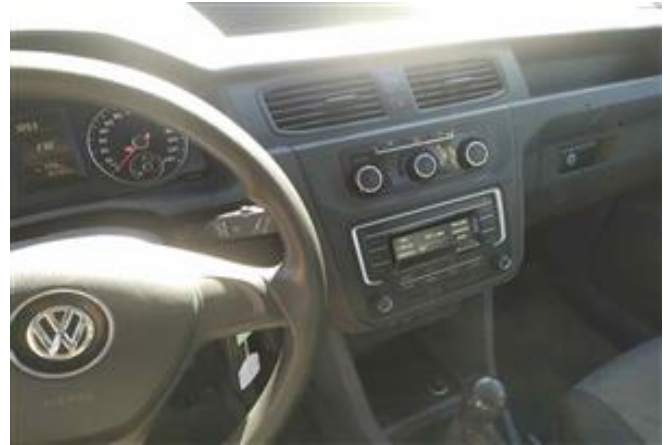
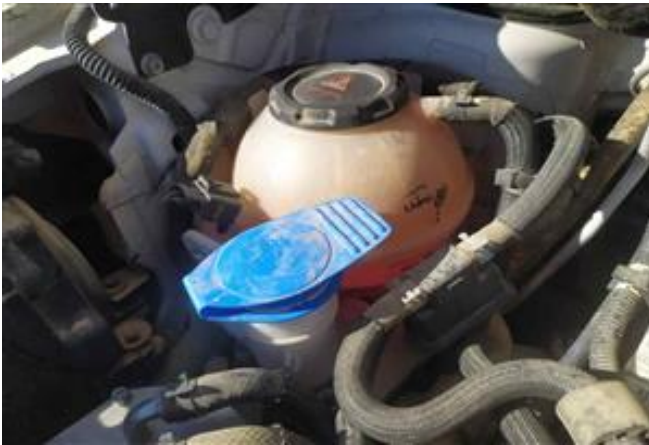
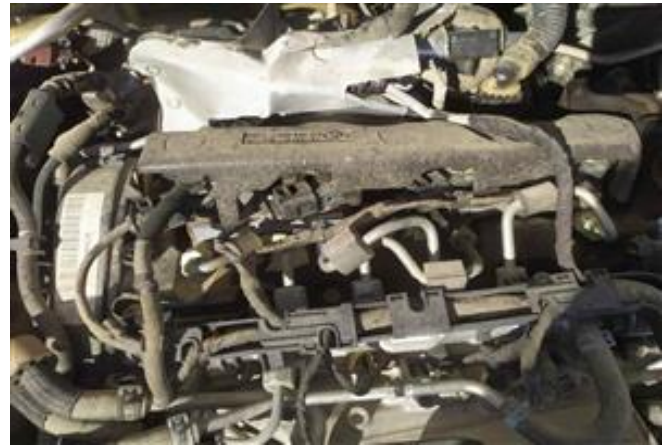
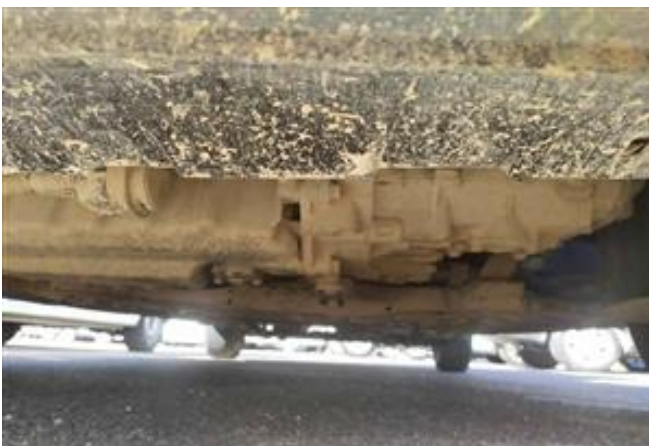
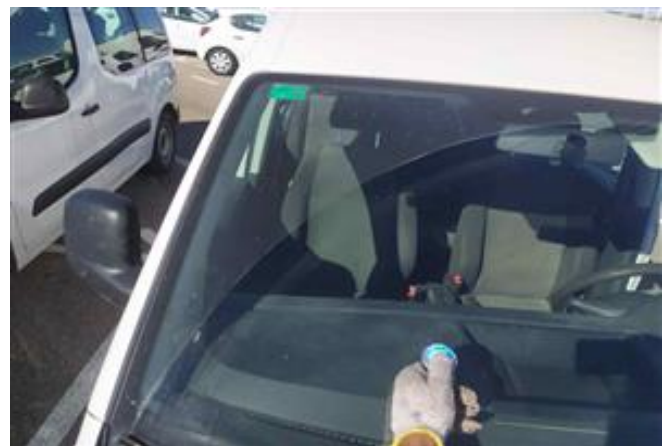
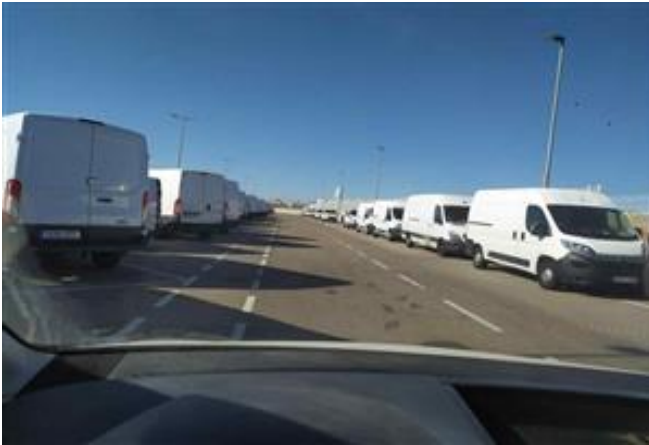
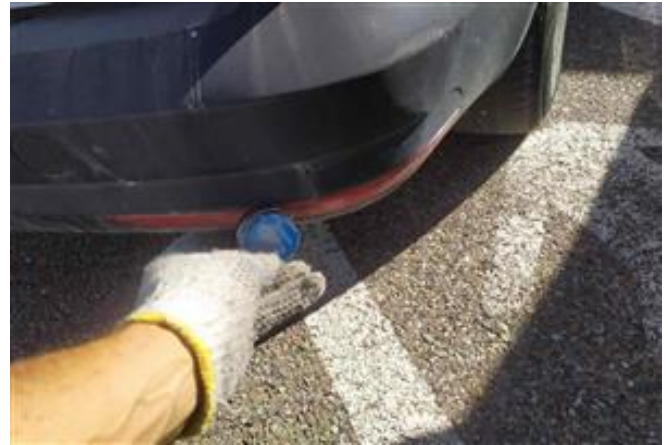
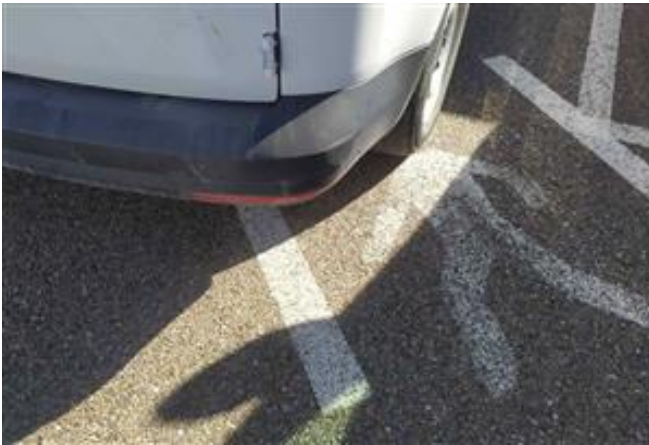
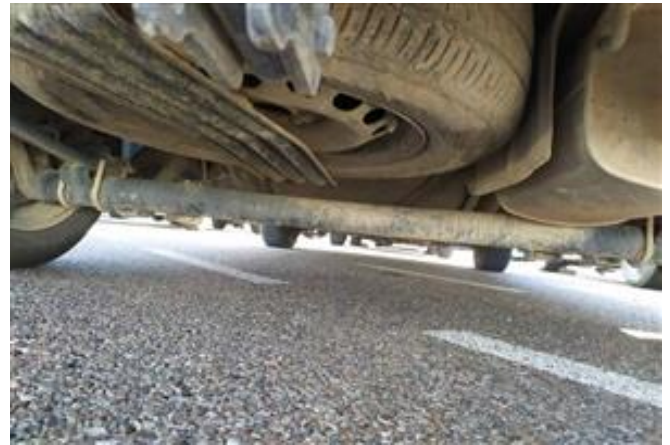
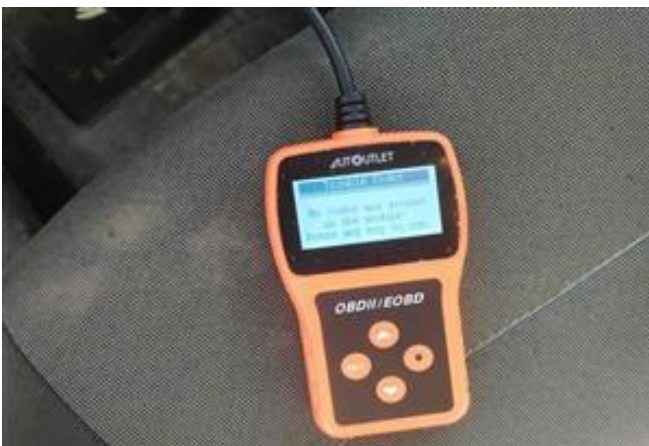
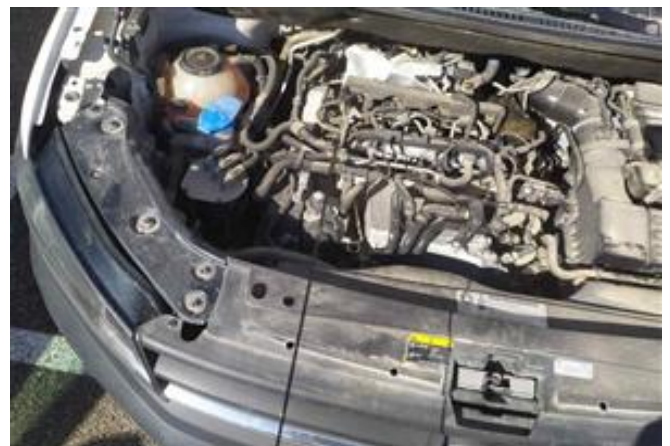
Daño Uso
