Número de informe: **125074761 - 0**

Matrícula: **2523LGJ**

##### TOYOTA - PROACE/PROACE VERSO (V) (16-)

## Informe del Inspector

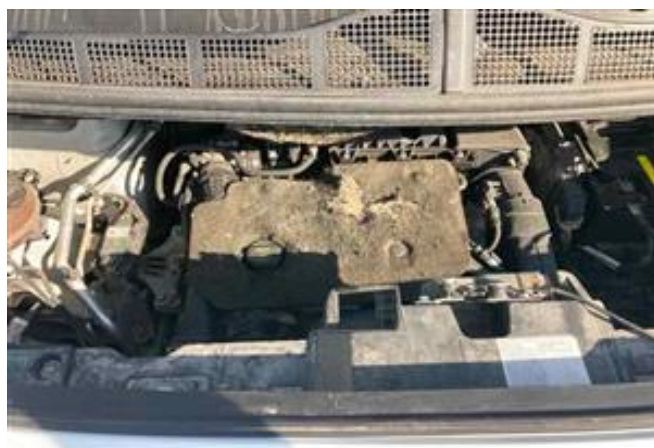
| <b>Motor y Cambio:</b> | Fallo en deposito de Adblue<br>Posible fallo en turbo<br>Rasca la cuarta<br>Posible culata por fugas de lubricante |

Vista Motor

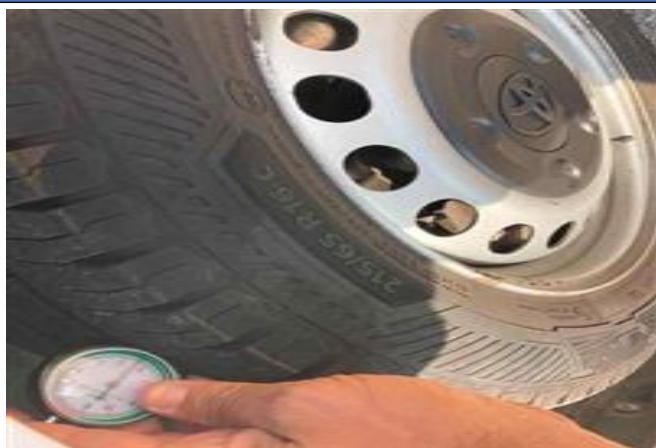
| Rueda | Tipo | Marca | Modelo – Dimensiones | Profundidad |
|---|---|---|---|---|
| Delantero – Izquierdo | Todo Tiempo | BARUM | BRAVURIS - 215/65/16 | 4mm |

Vista Neumático Delantero Izquierdo

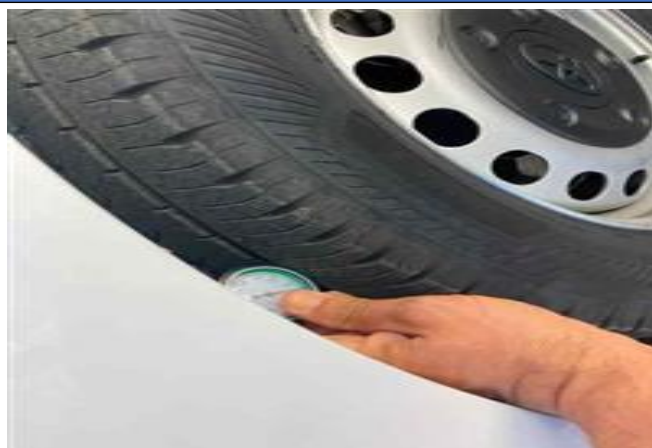
| Rueda | Tipo | Marca | Modelo – Dimensiones | Profundidad |
|---|---|---|---|---|
| Delantero – Derecho | Todo Tiempo | BARUM | BRAVURIS - 215/65/16 | 4mm |

Vista Neumático Delantero Derecho

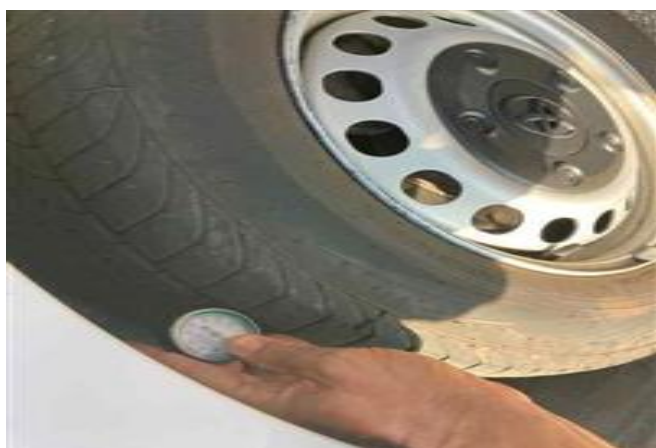
| Rueda | Tipo | Marca | Modelo – Dimensiones | Profundidad |
|---|---|---|---|---|
| Trasero – Izquierdo | Todo Tiempo | BARUM | BRAVURIS - 215/65/16 | 5mm |

Vista Neumático Trasero Izquierdo

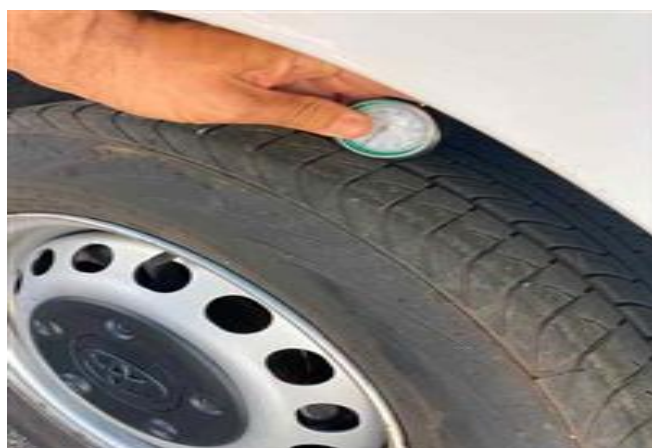
| Rueda | Tipo | Marca | Modelo – Dimensiones | Profundidad |
|---|---|---|---|---|
| Trasero – Derecho | Todo Tiempo | BARUM | BRAVURIS - 215/65/16 | 5mm |

Vista Neumático Trasero Derecho

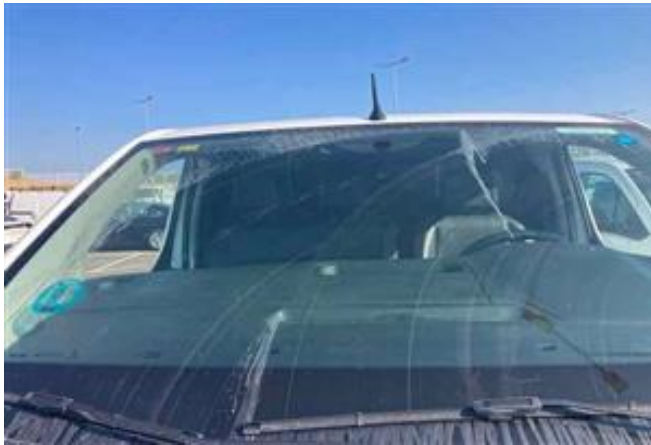
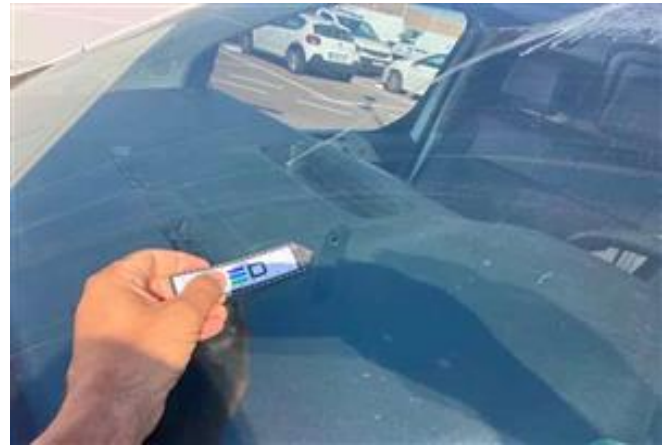
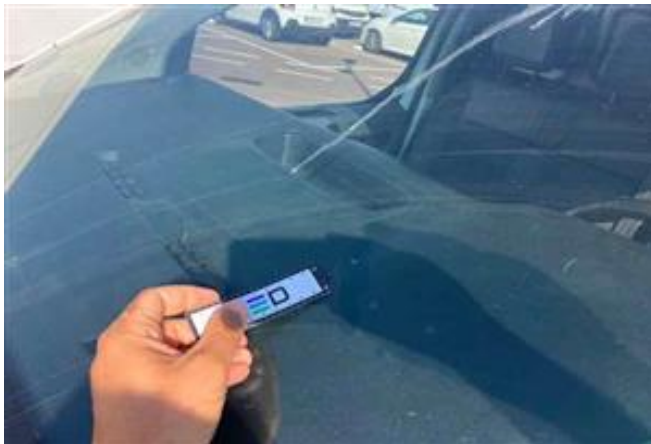
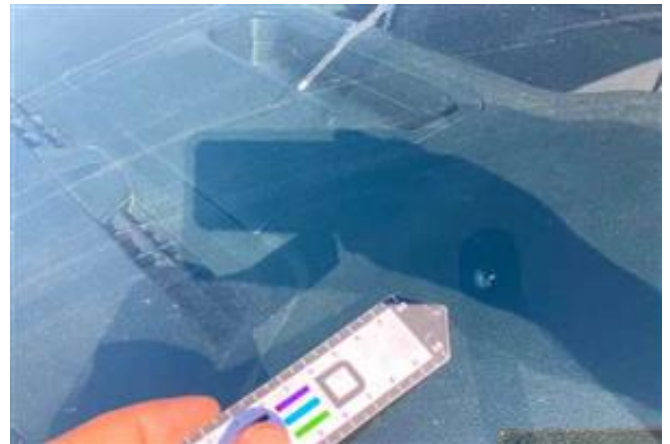
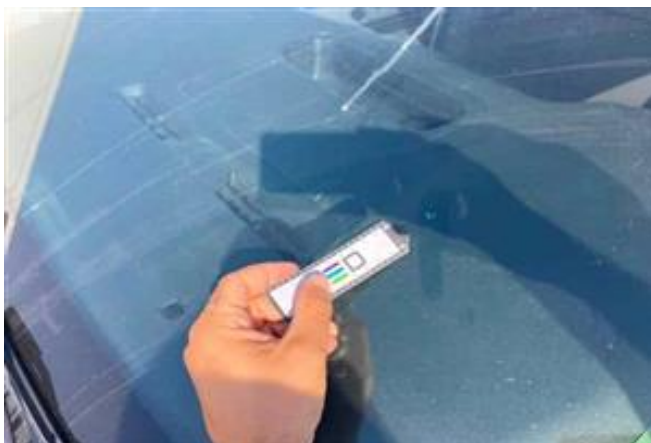
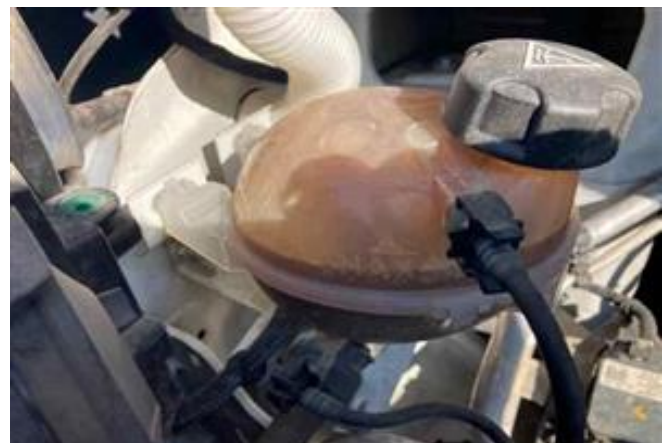
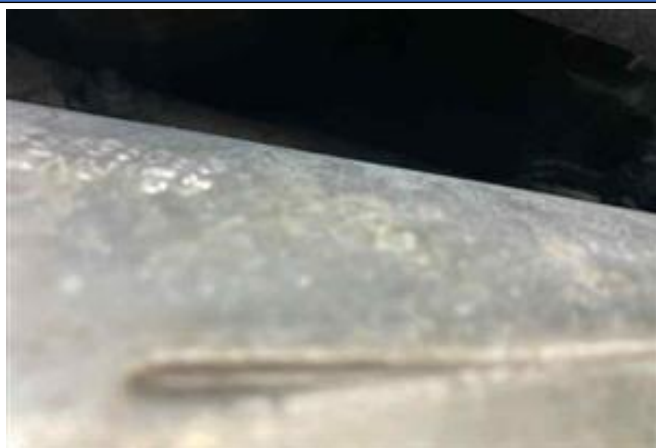
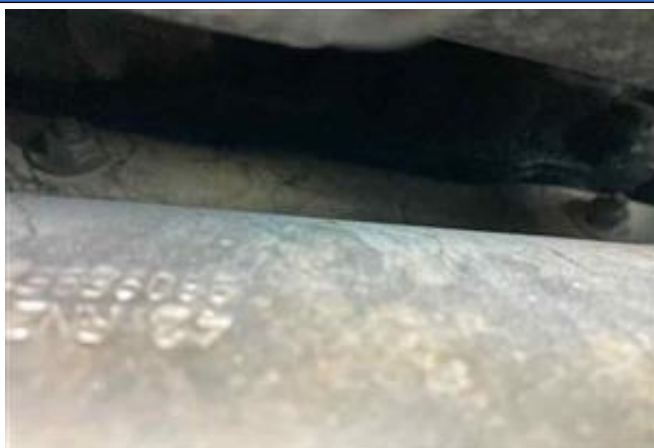
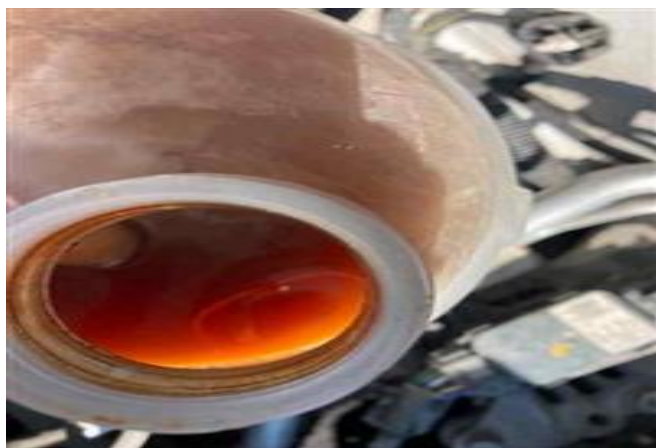
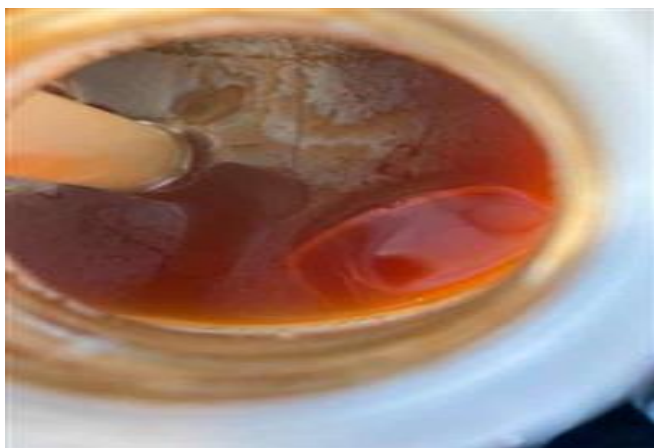
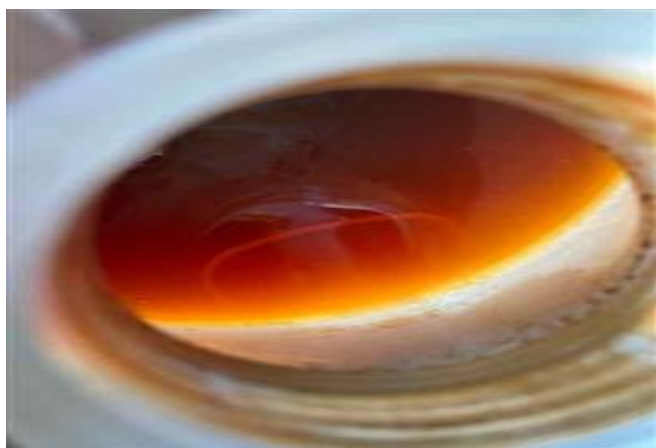
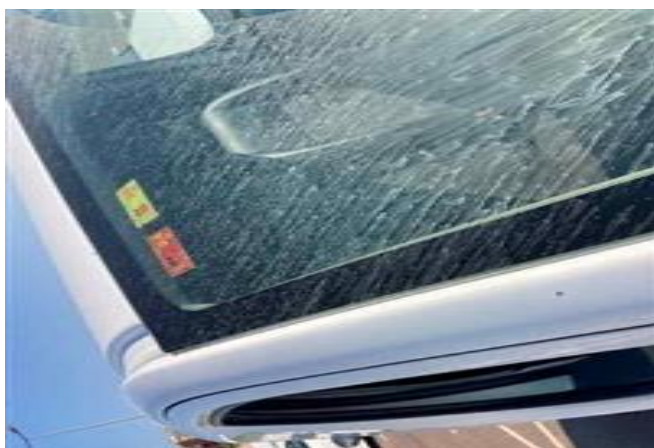
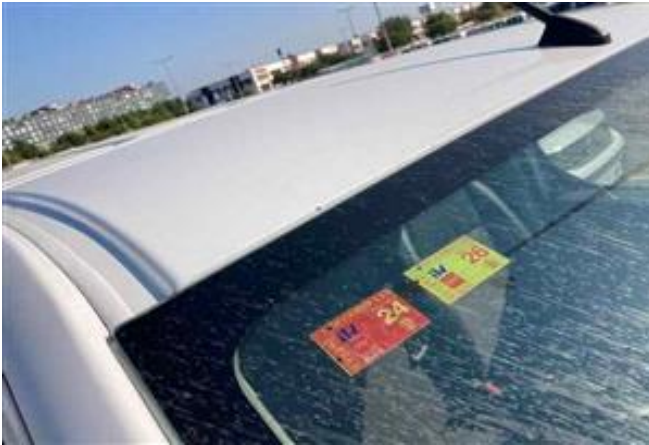
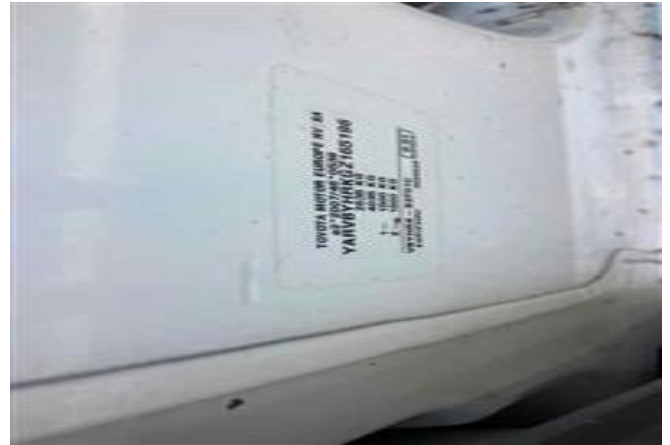
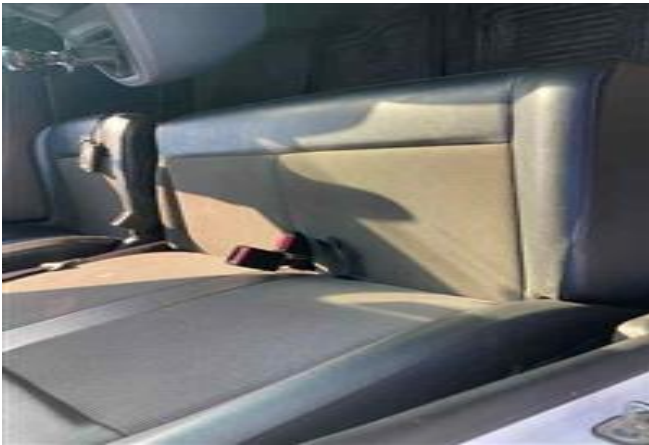
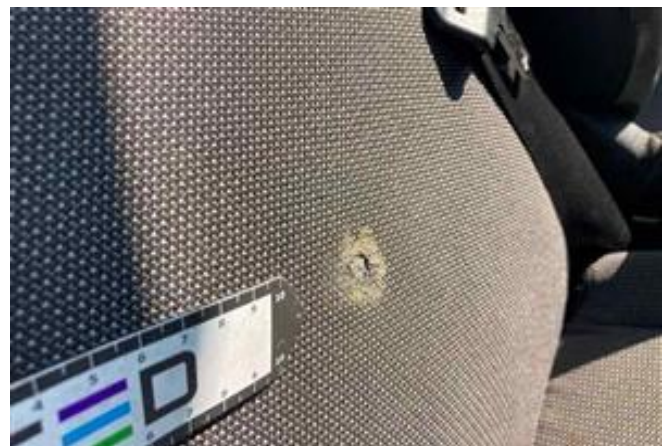
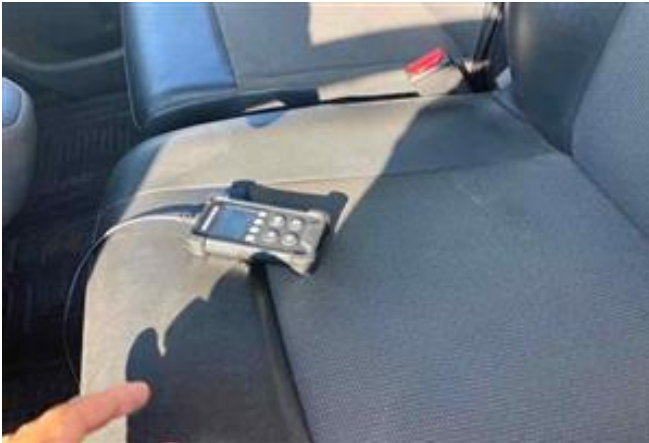
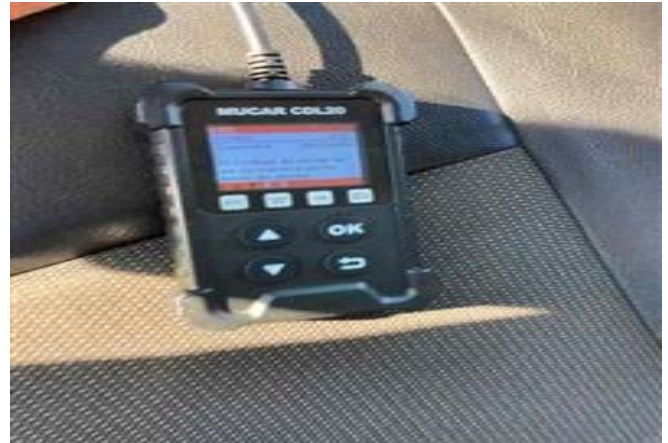
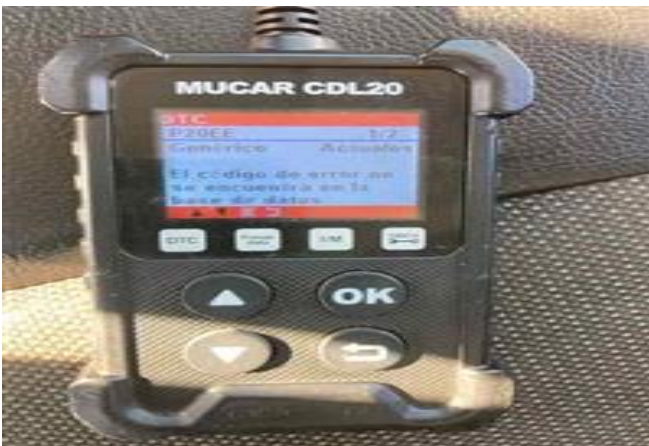
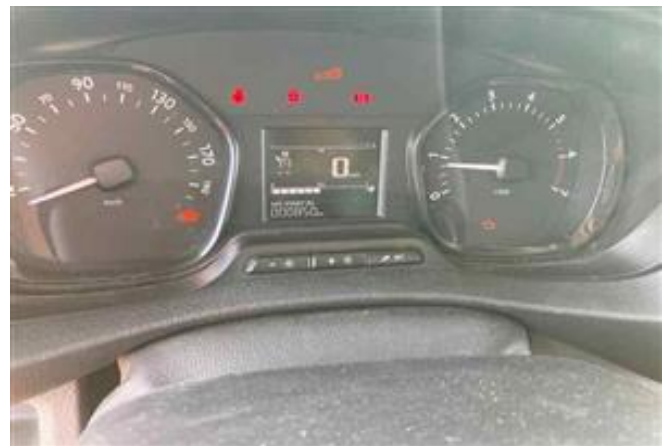
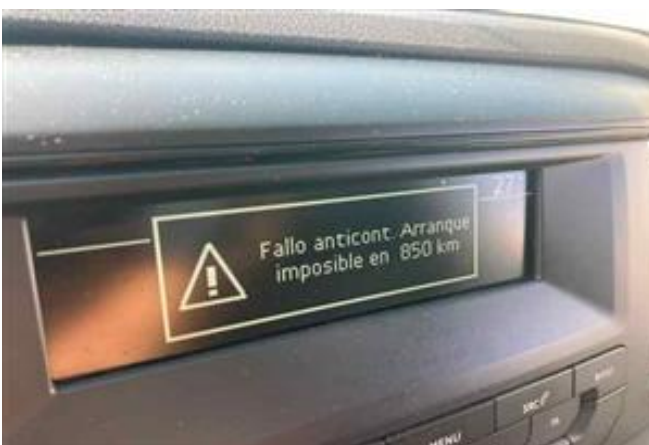
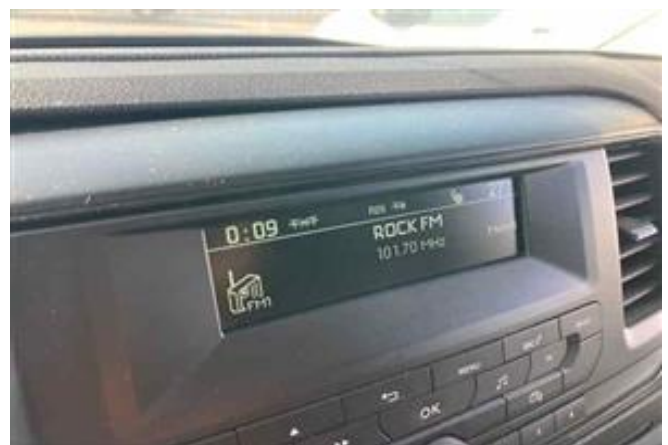
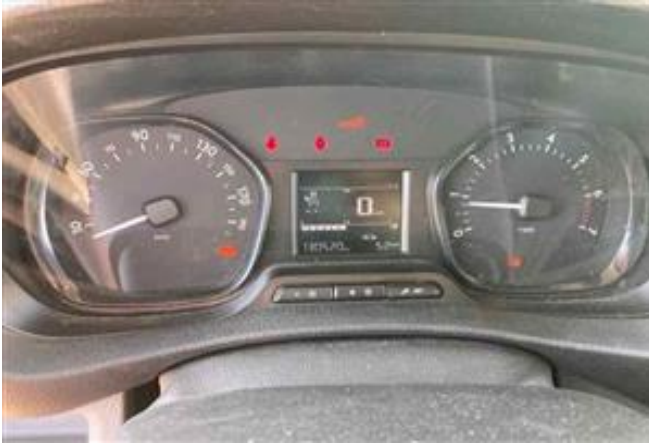
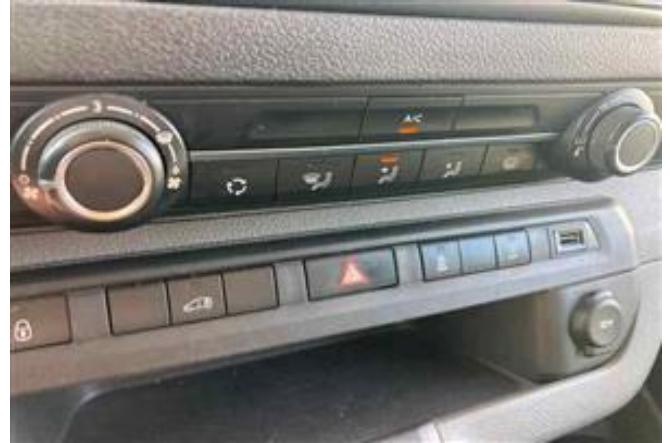
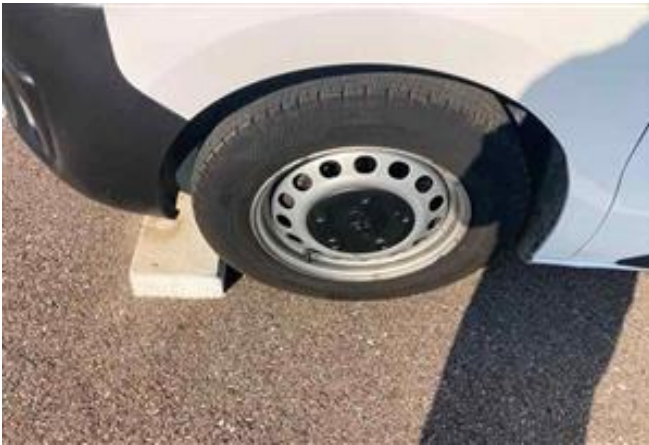
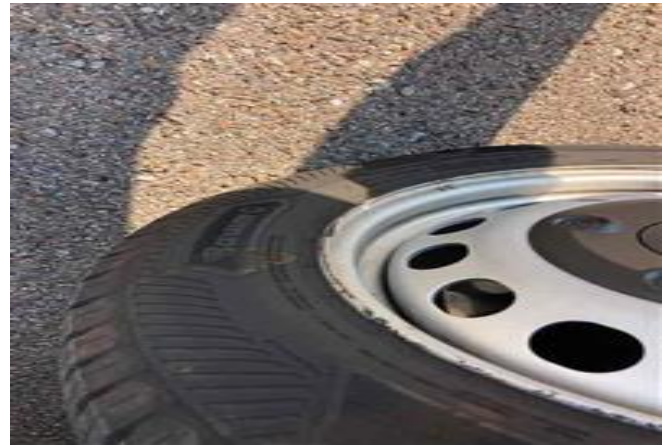
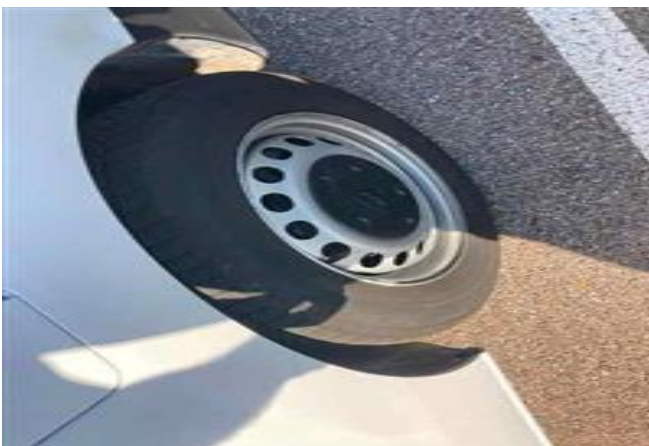
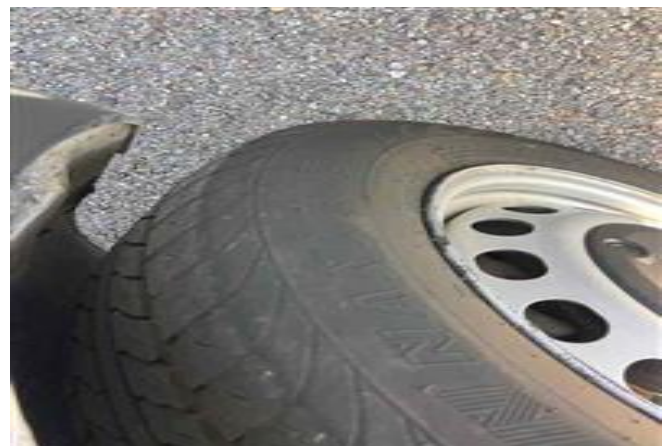
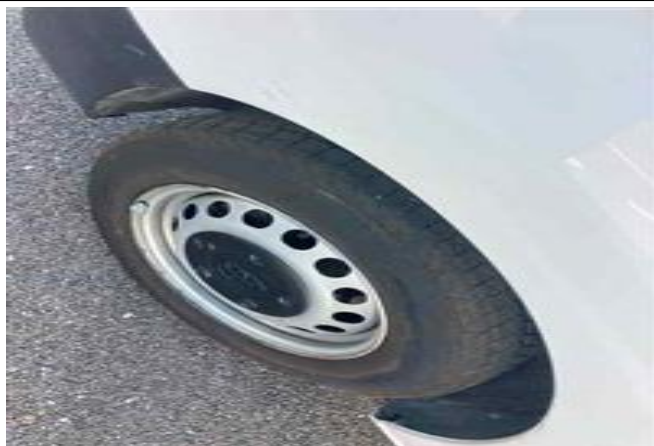
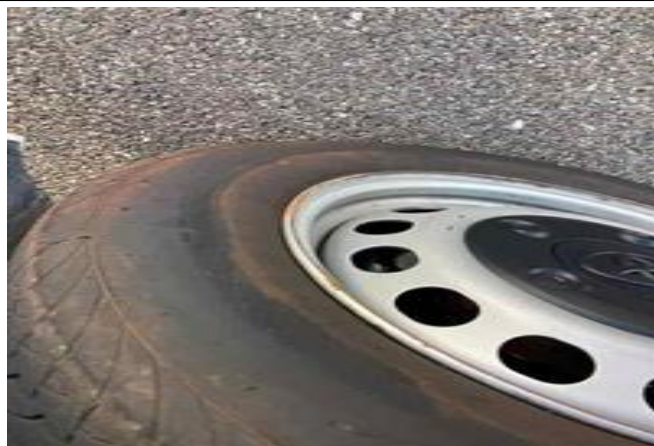
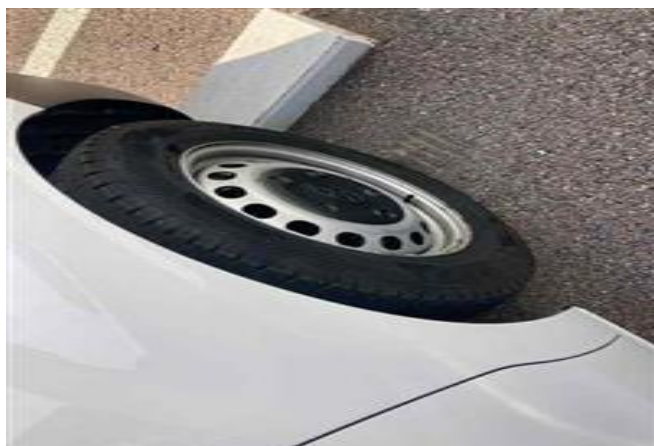
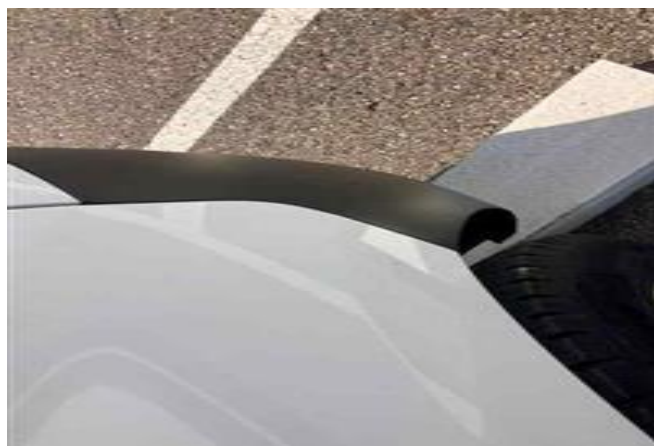
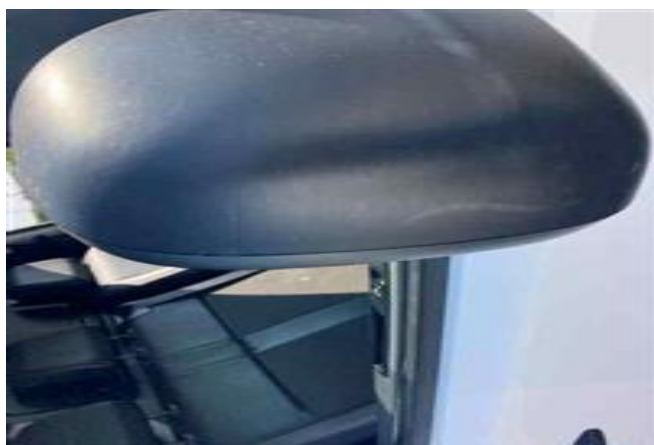
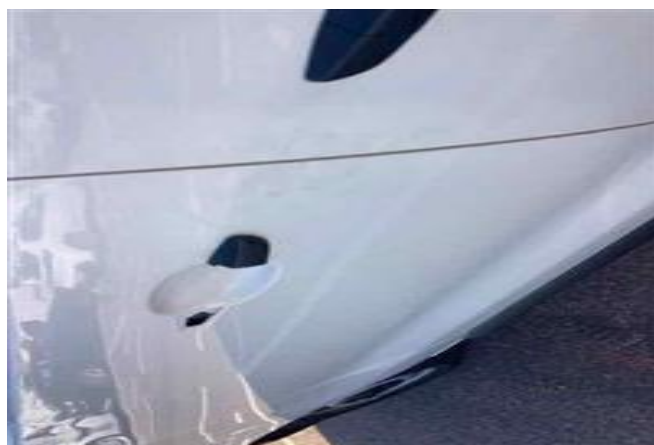
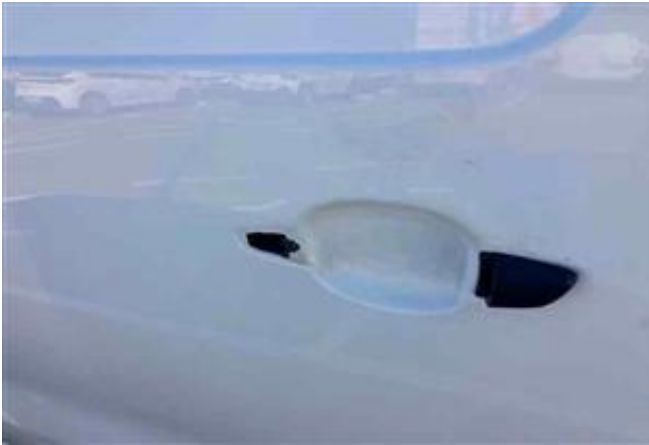
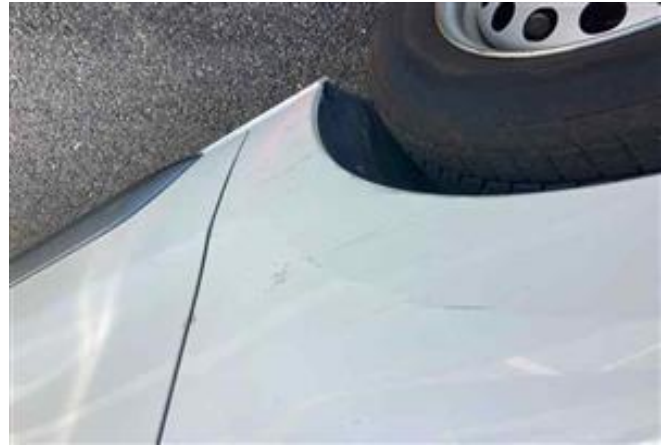
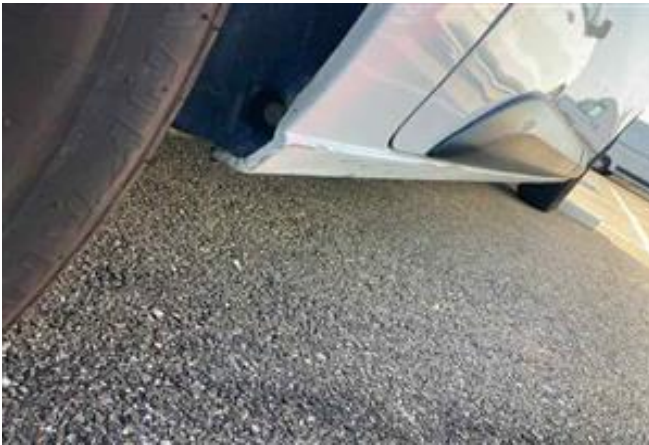
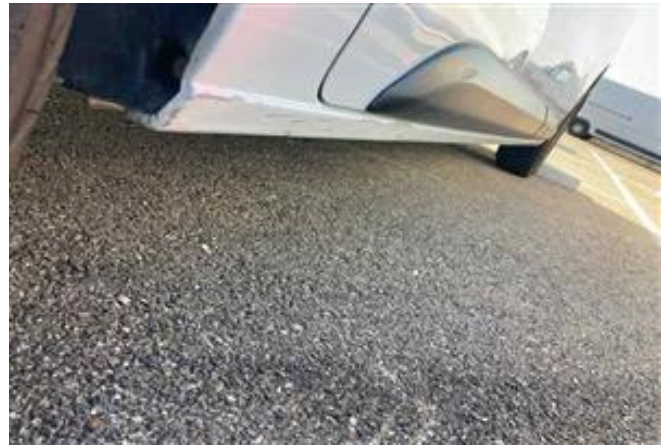
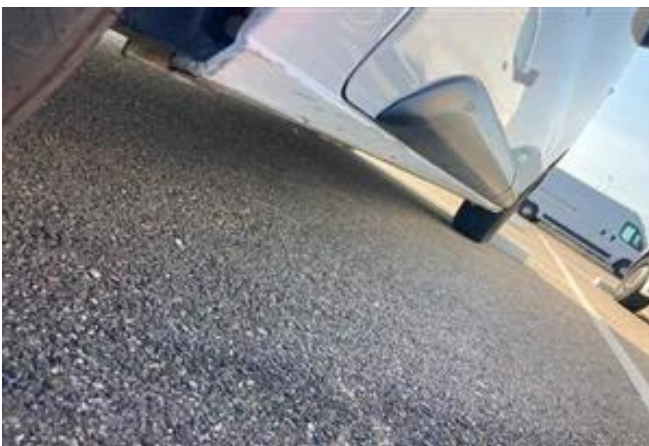
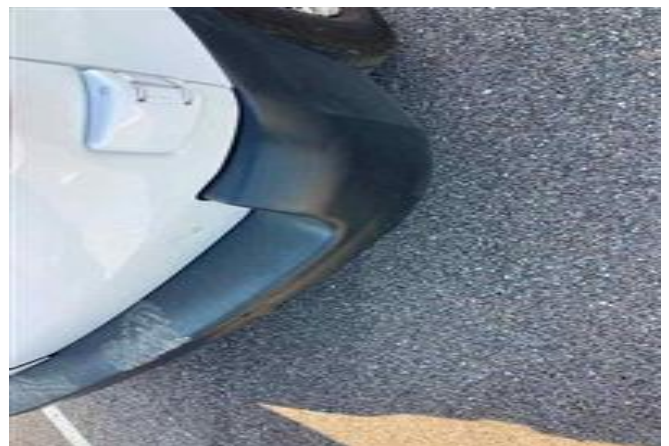
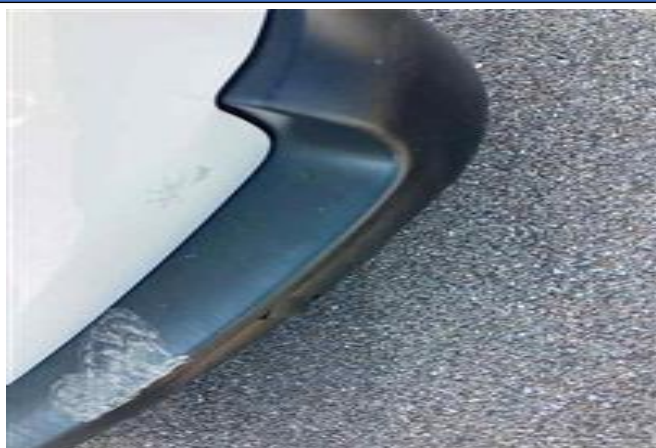
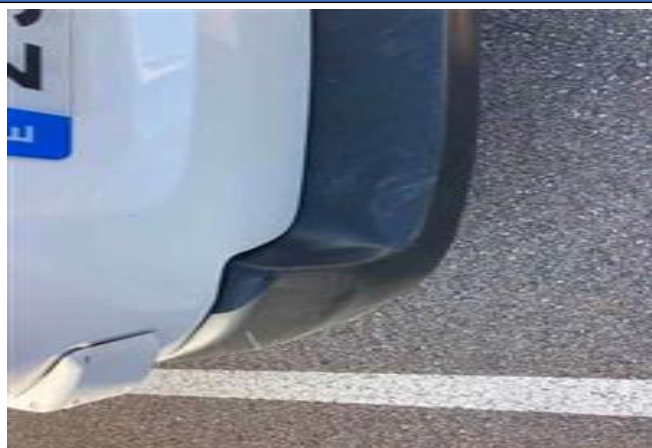
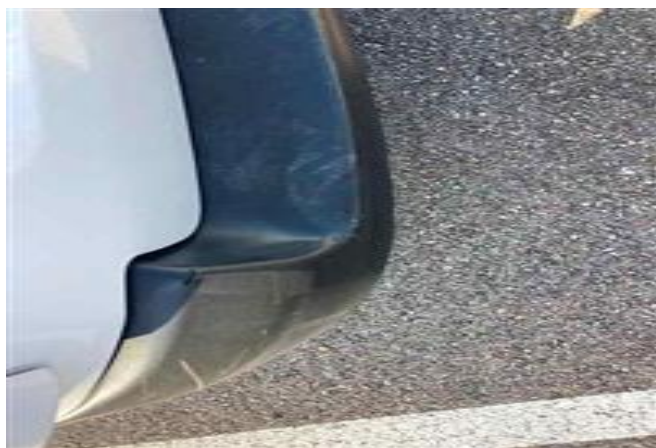
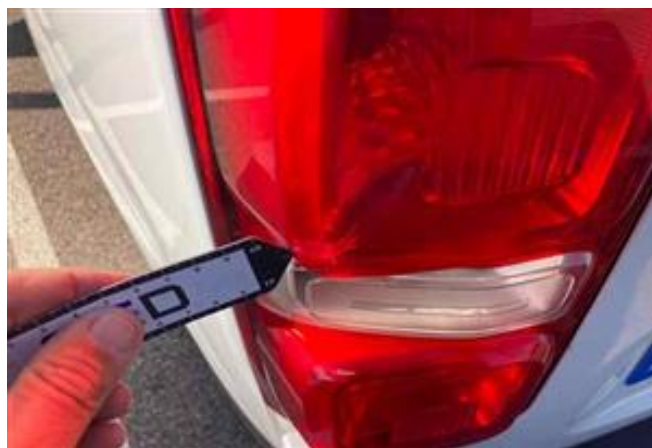
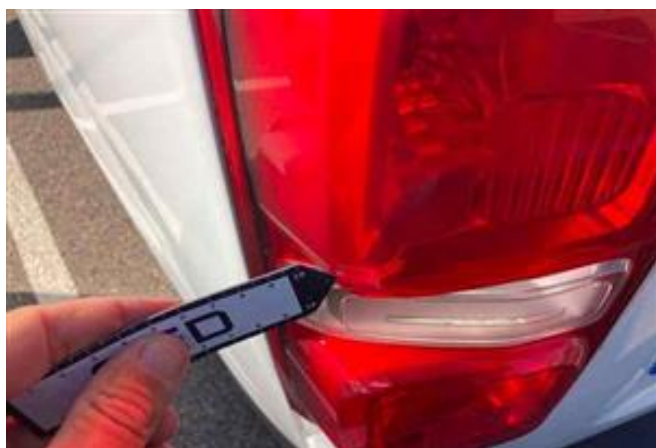
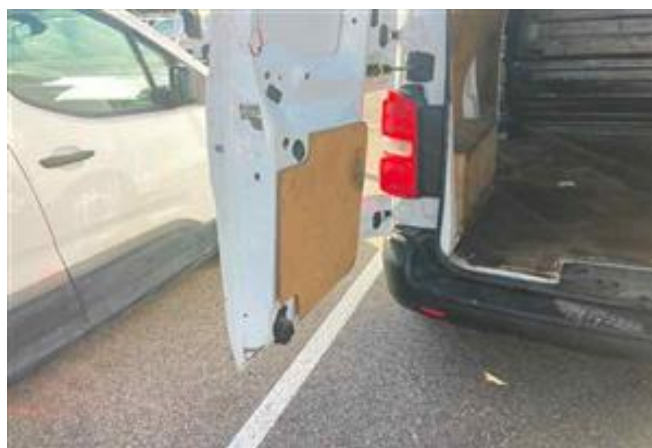
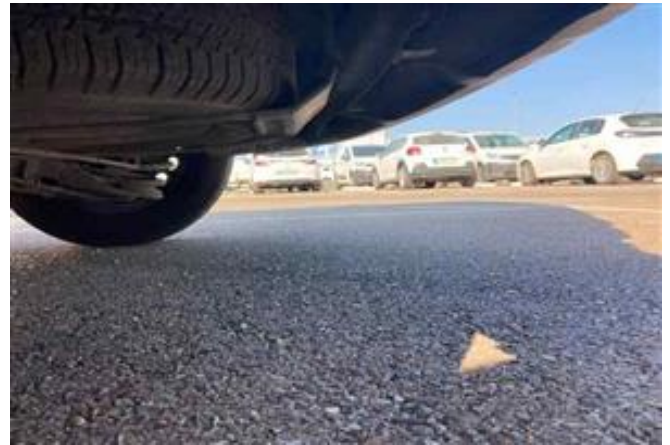
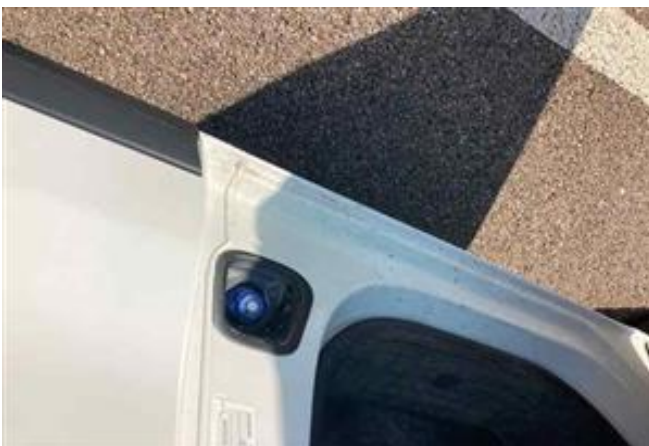
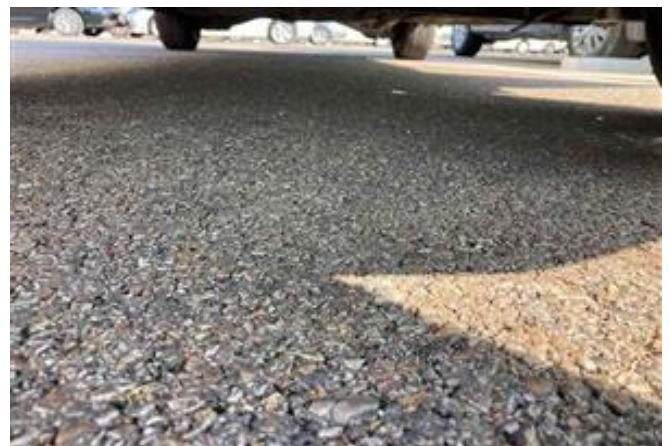
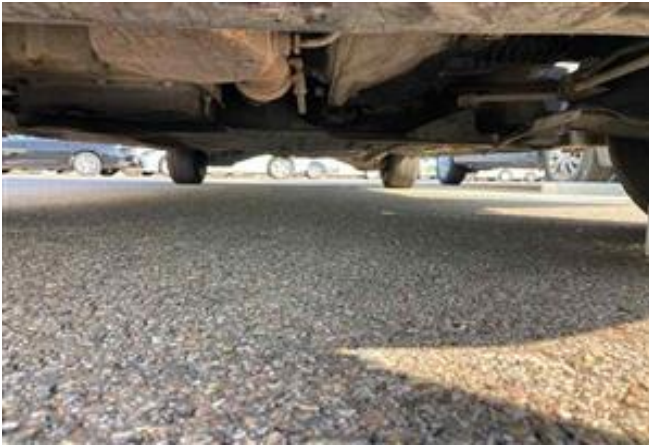
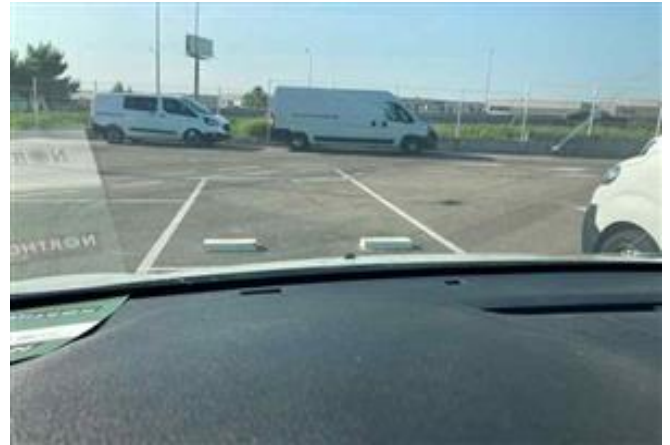
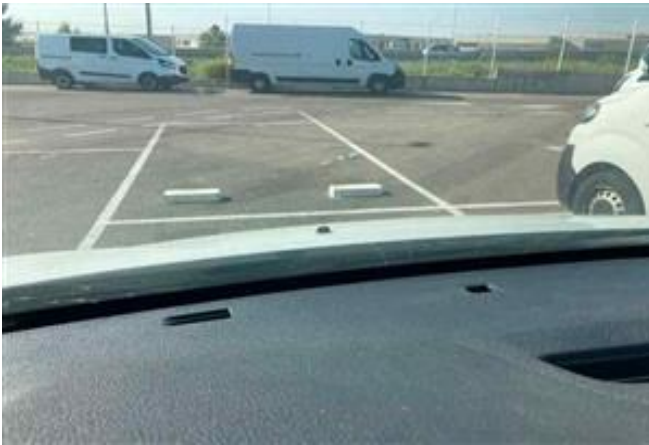
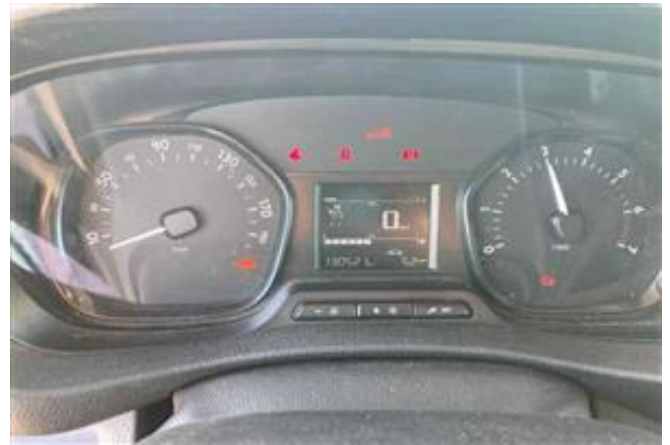
Daño Uso

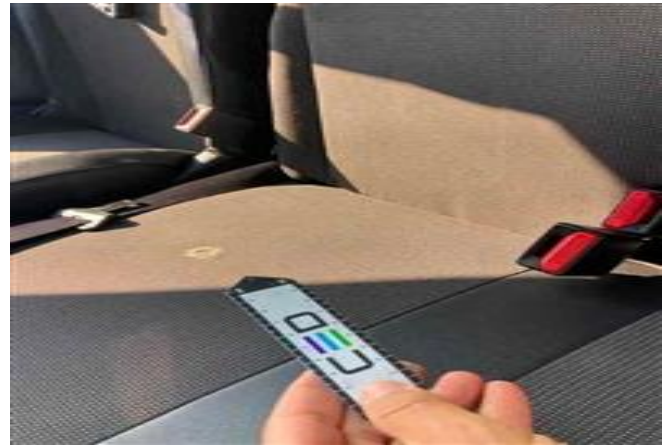
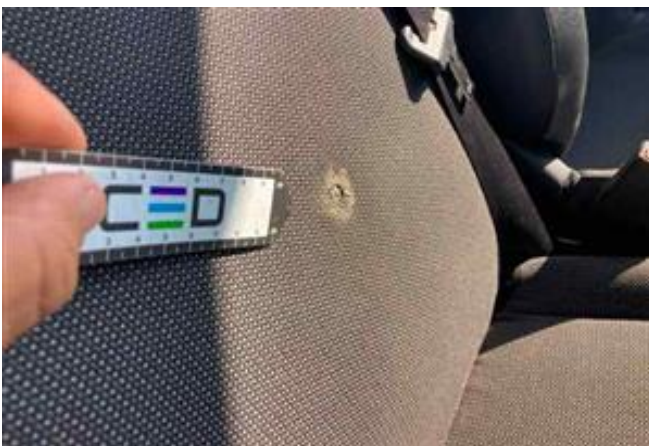
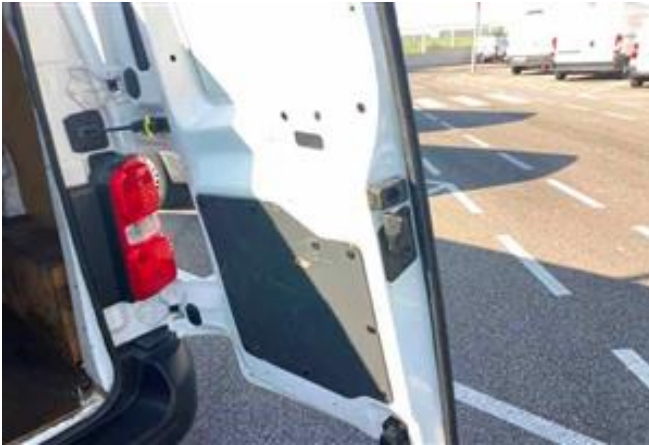
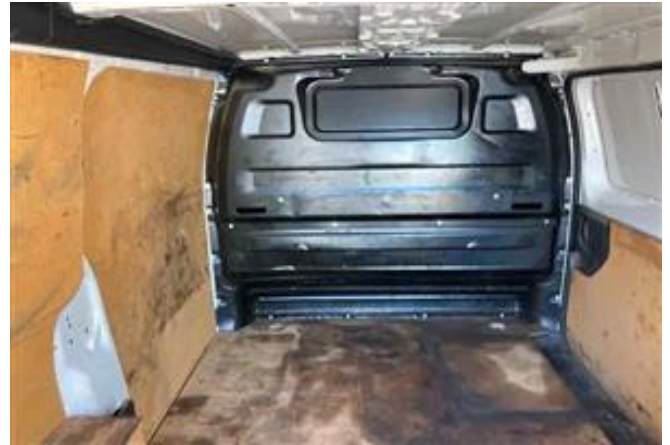
Daño Mal Uso
