Cliente: **Northgate España Renting**

Número de informe: **125074738 - 0**

Matrícula: **3459KTX**

##### VOLKSWAGEN - CADDY (2K) (15-20)

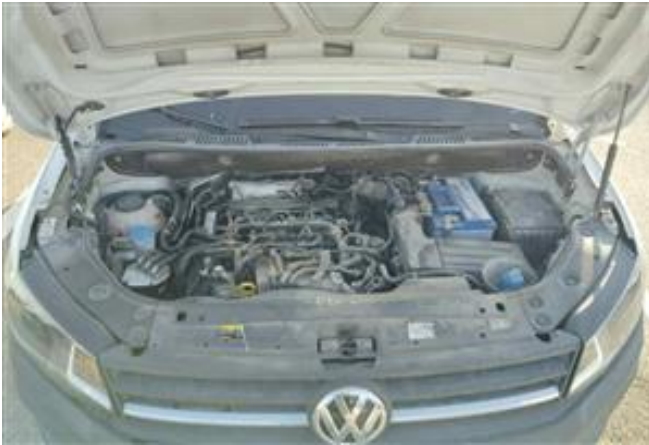
Vista Motor

| <b>Motor y Cambio:</b> | Presenta anomalías, embrague no actúa correctamente y catalizador en mal estado |

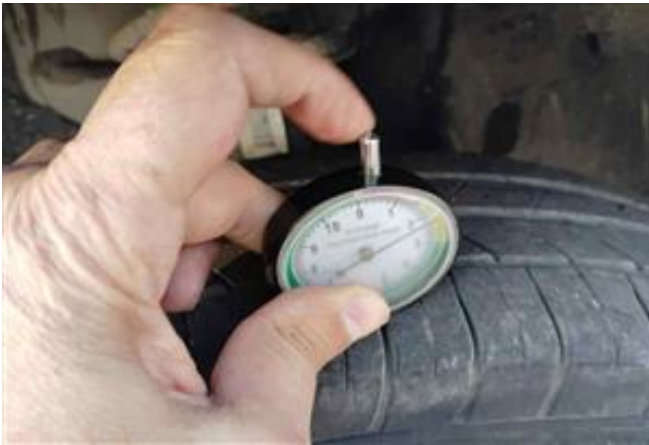
| <b>Neumáticos:</b> | En correcto estado de uso, delantera derecha pinchada y con desgaste |

Vista Neumático Delantero Derecho

| Ubicación | Elemento | Tipo Daño | Tipo Reparación |
|---|---|---|---|
| Exterior | Sustituir Neumático dl dr | Carrocería y Lunas | Sustitución |

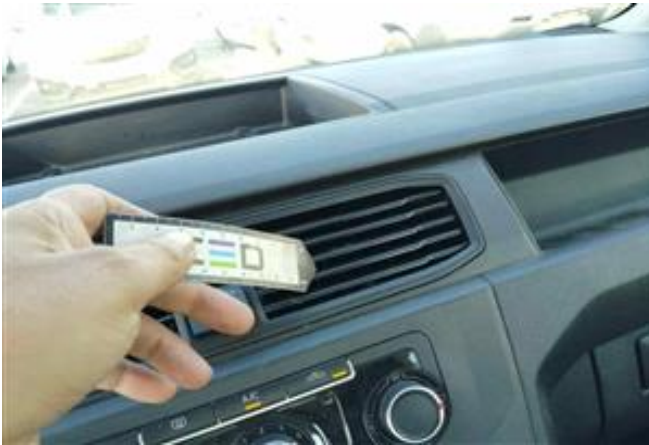
Daño Uso

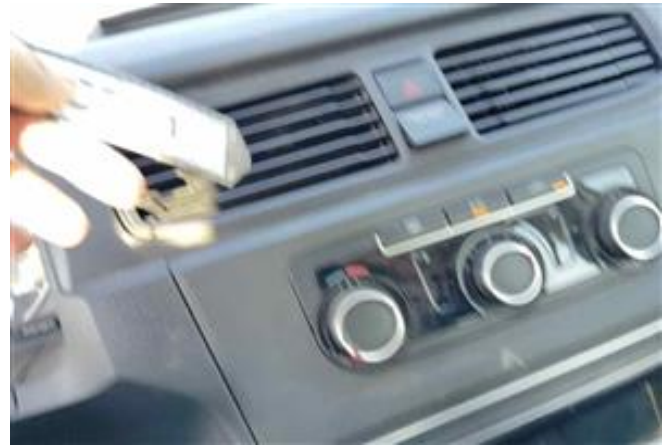
Daño Uso

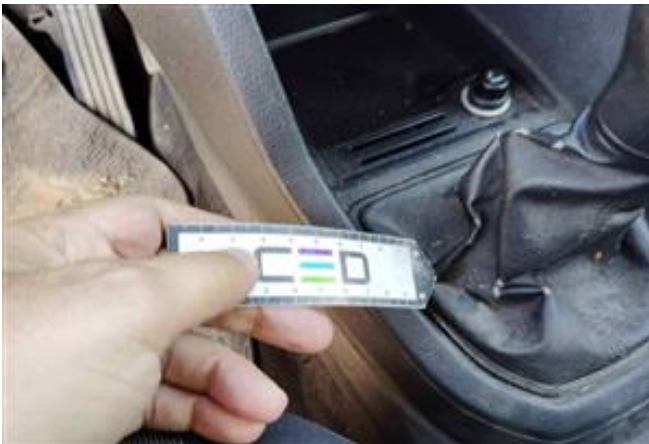
Daño Uso

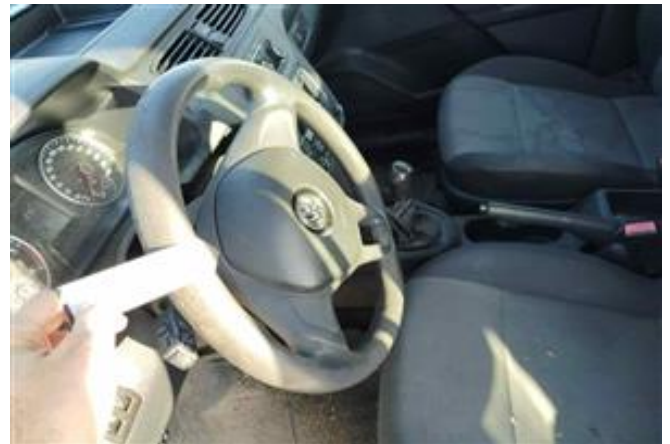
Daño Uso

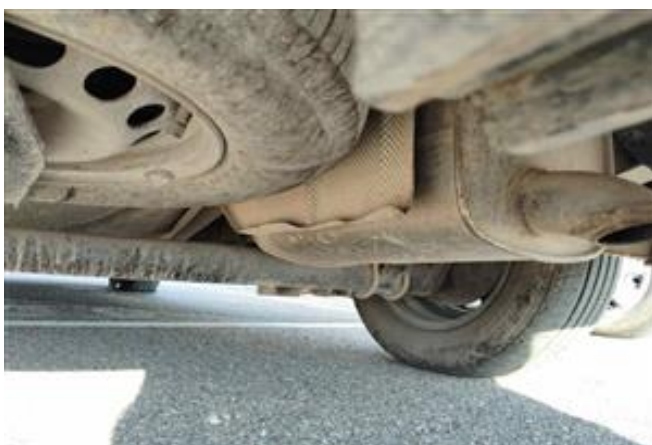
Daño Uso

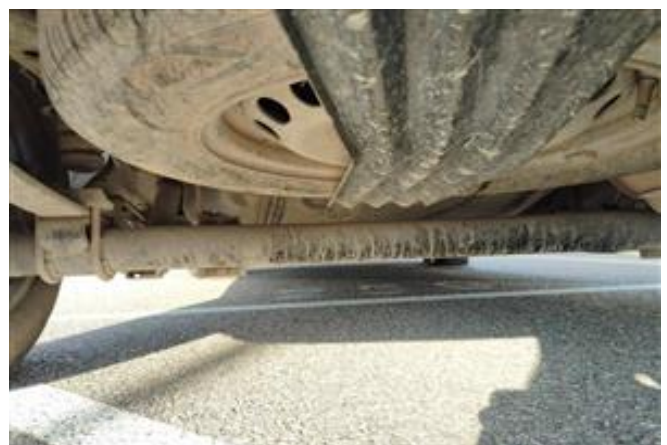
Daño Uso

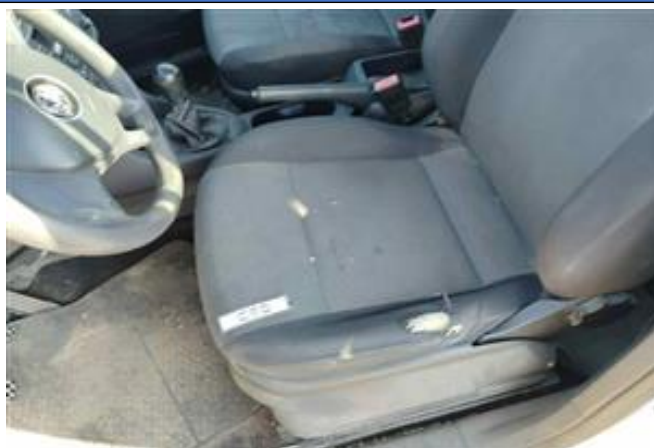
Daño Uso

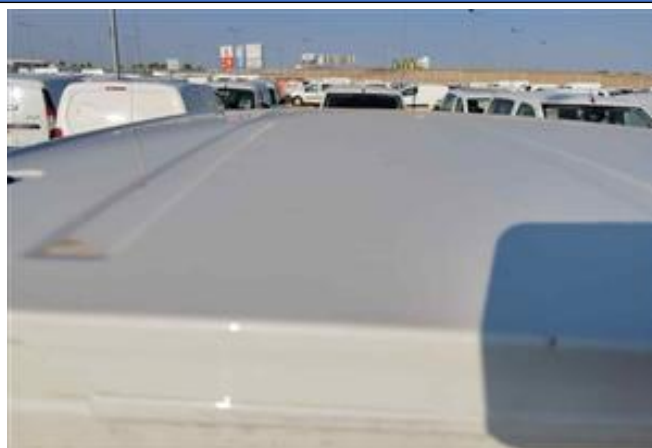
Daño Uso

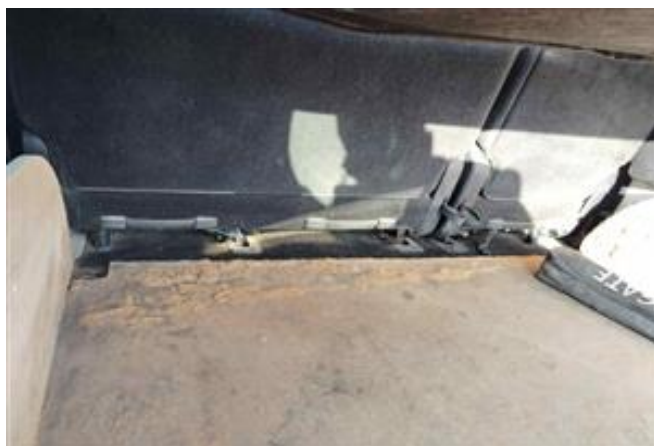
Daño Uso

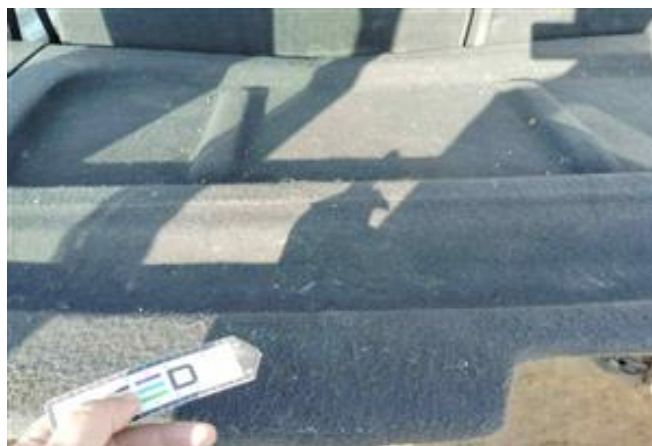
Daño Uso

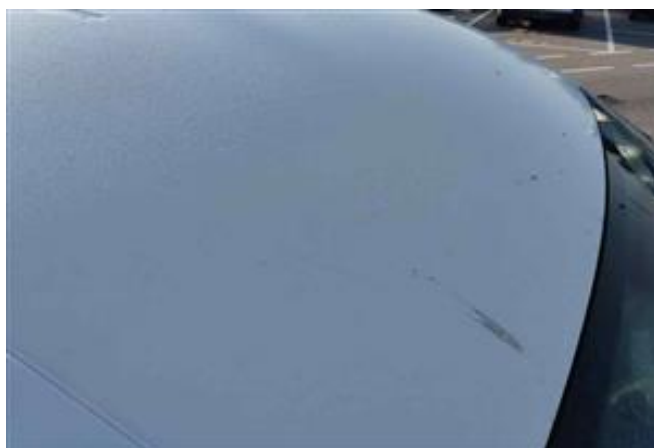
Daño Uso

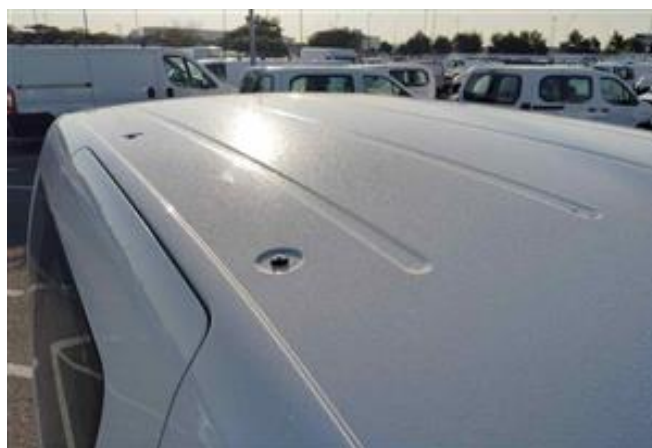
Daño Uso

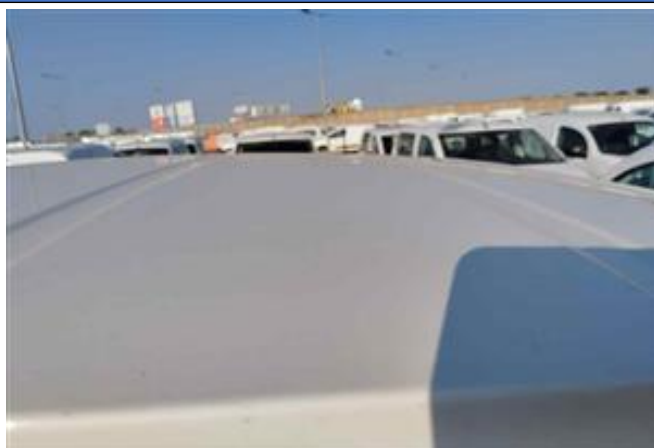
Daño Uso

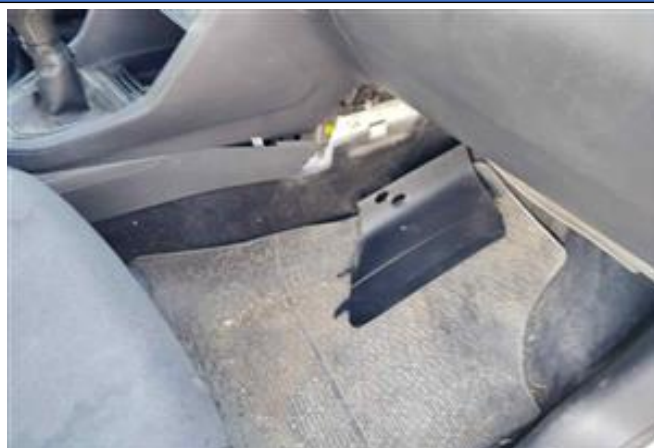
Daño Uso

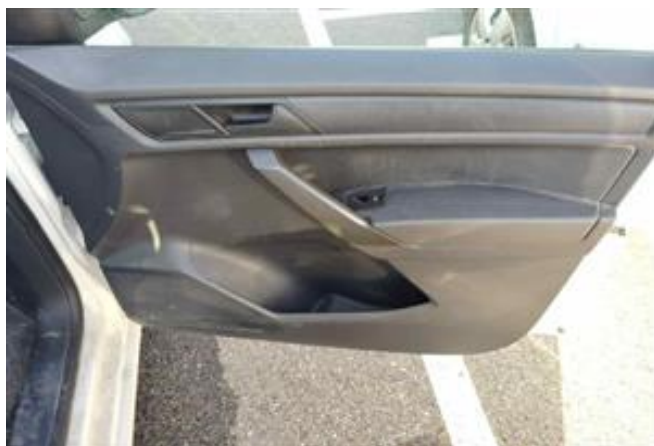
Daño Uso

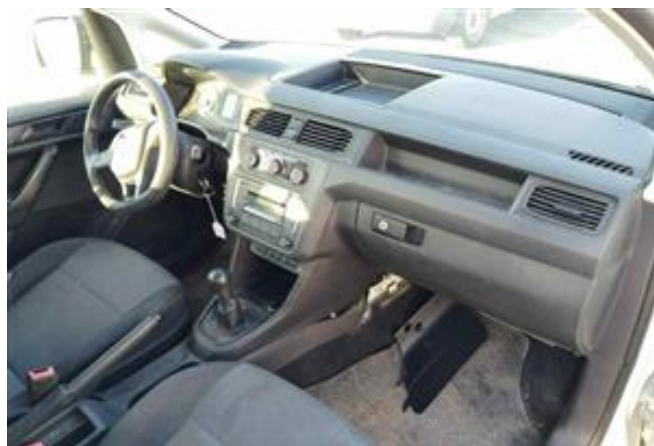
Daño Uso

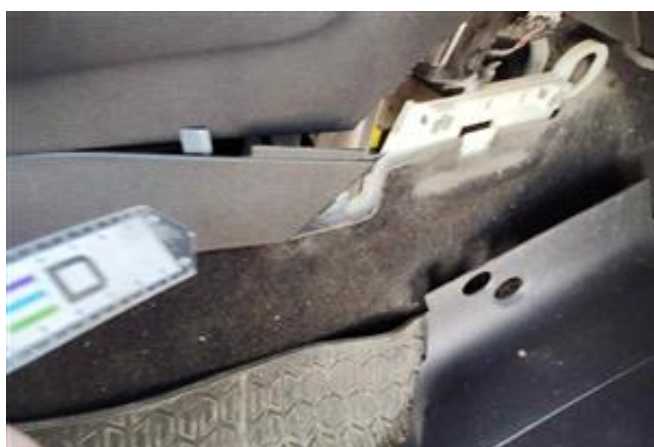
Daño Uso

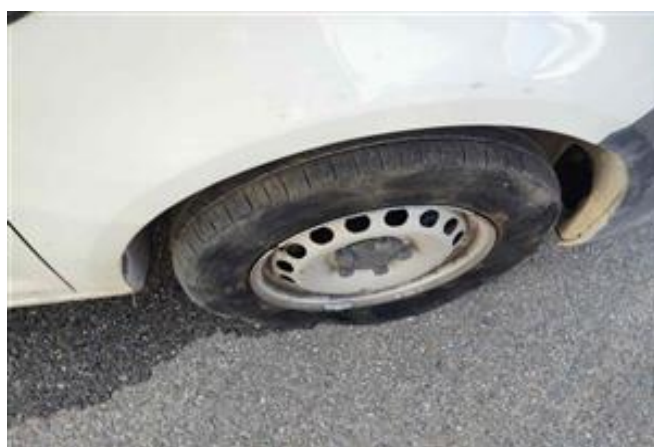
Daño Uso

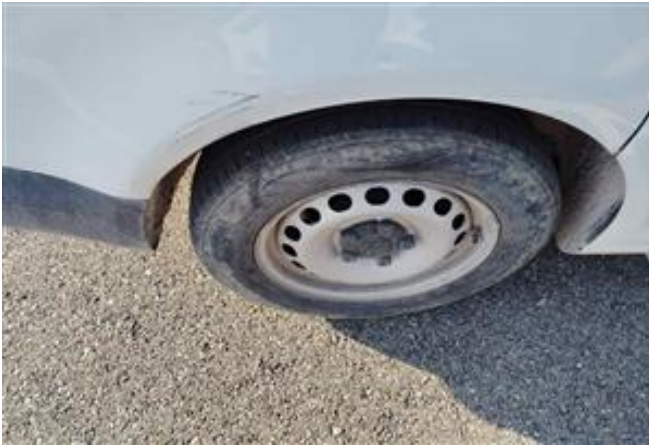
Daño Uso

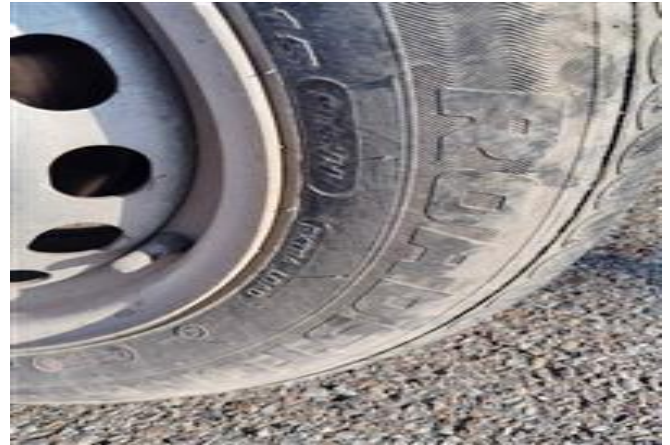
Daño Uso

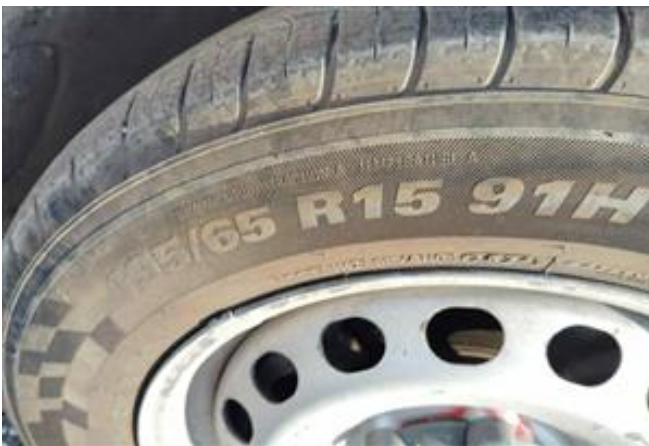
Daño Uso

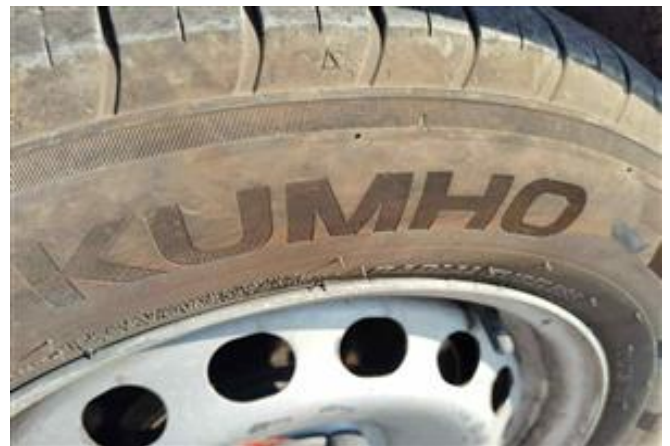
Daño Uso

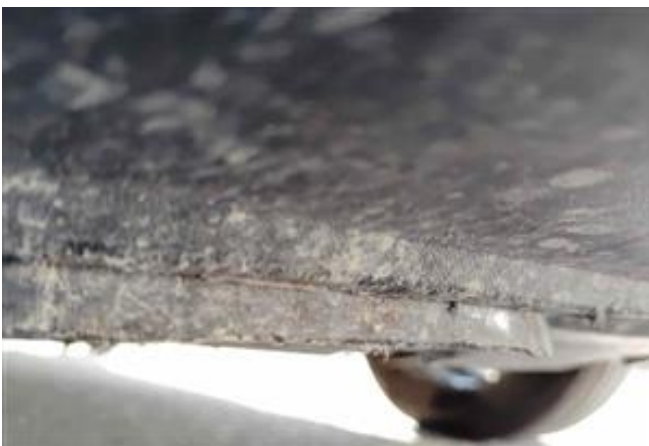
Daño Uso

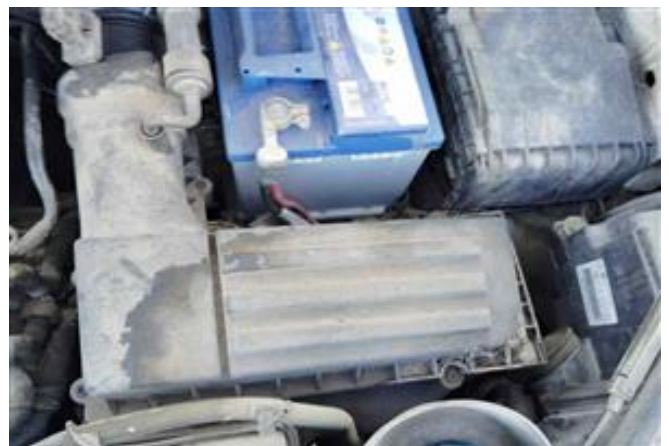
Daño Uso

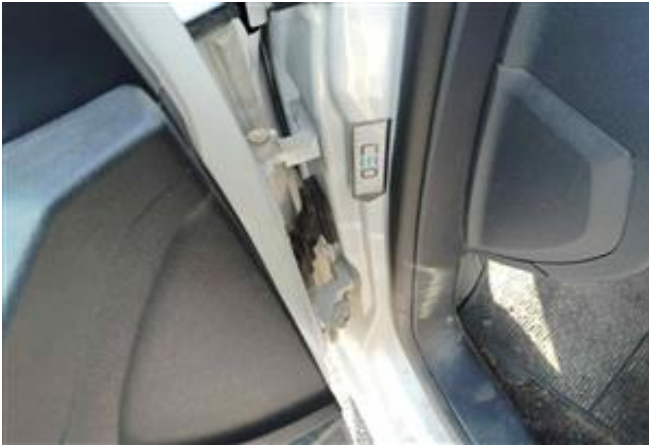
Daño Uso

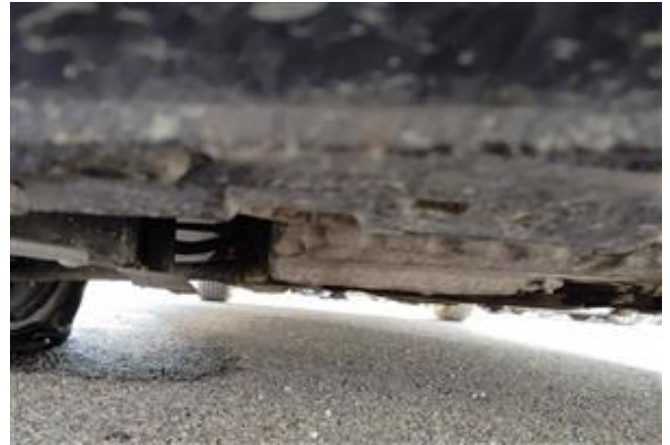
Daño Uso

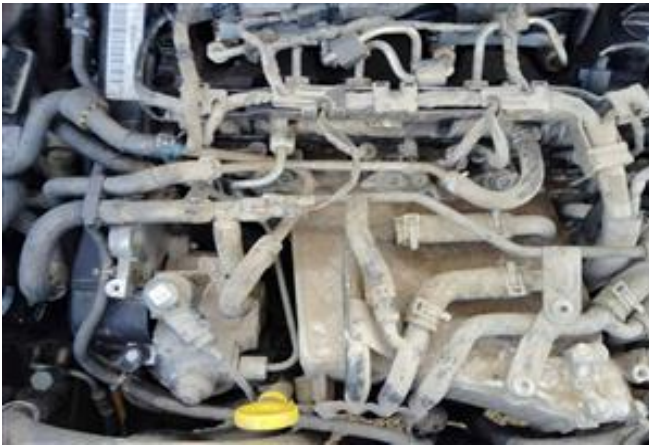
Daño Uso

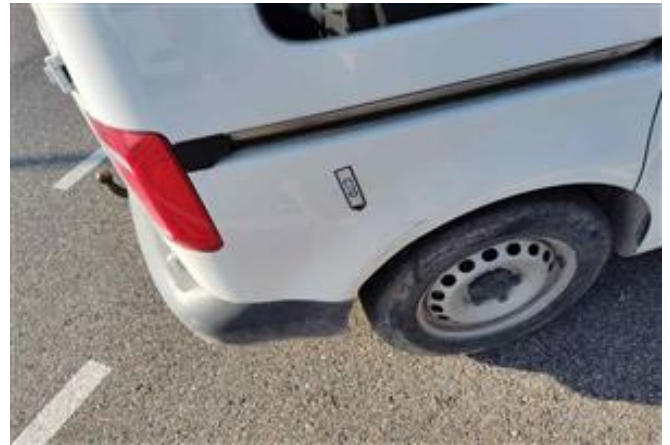
Daño Uso
