Cliente: **Northgate España Renting**

Número de informe: **125072247 - 0**

Matrícula: **3462LKZ**

##### TOYOTA - PROACE/PROACE VERSO (V) (16-)

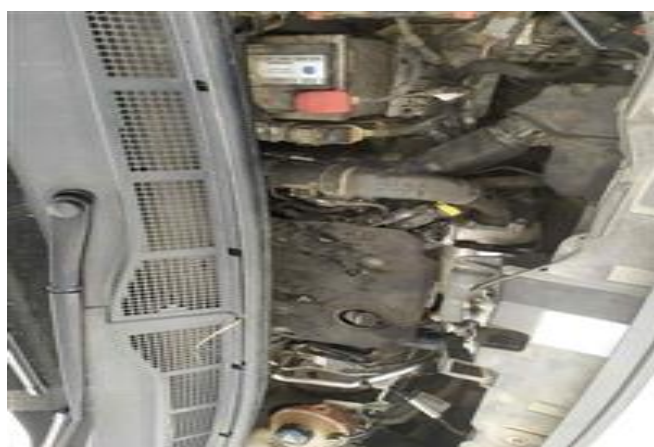
Vista Motor

| <b>Motor y Cambio:</b> | <p>Tras prueba dinámica se detecta daño en embrague por desgaste excesivo.</p> <p>Daños en caja de cambios, tacto anómalo, ruido, fugas de aceite.</p> <p>Daños en sistema antipolución y adBlue.</p> <p>El motor se muestra sin potencia durante la prueba.</p> <p>Posibles daños ocultos.</p> |

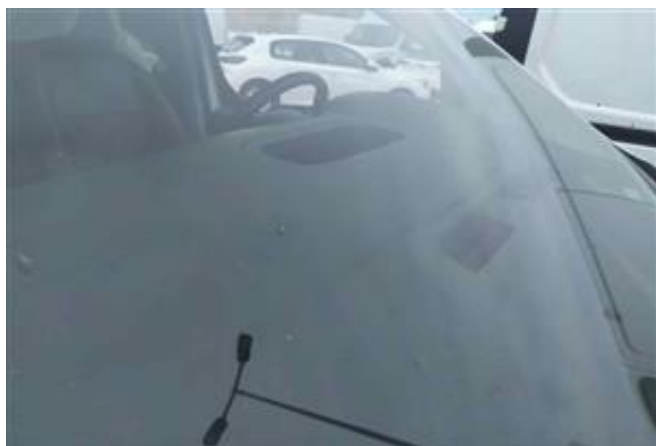
Daño Uso

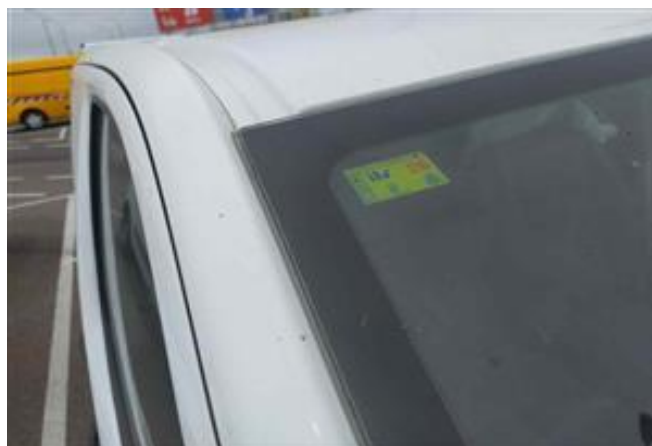
Daño Uso

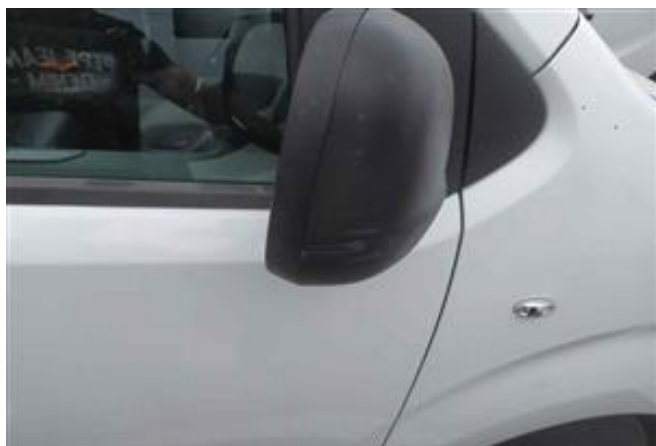
Daño Uso

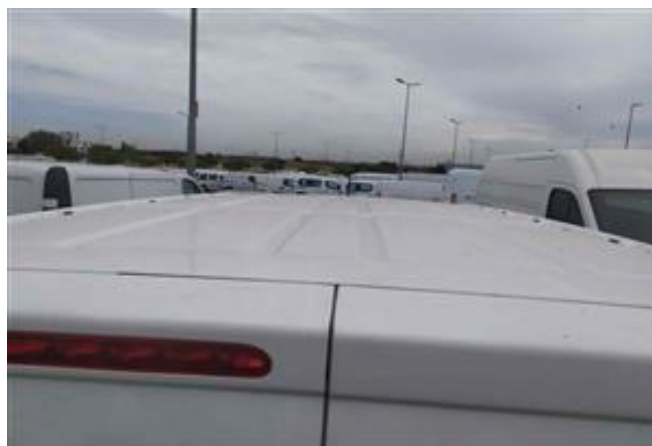
Daño Uso

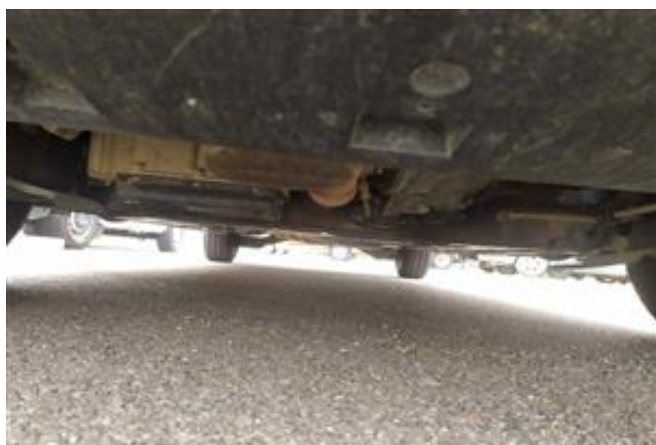
Daño Uso
