Cliente: **Northgate España Renting**

Número de informe: **125073785 - 0**

Matrícula: **4244LMS**

##### TOYOTA - PROACE/PROACE VERSO (V) (16-)

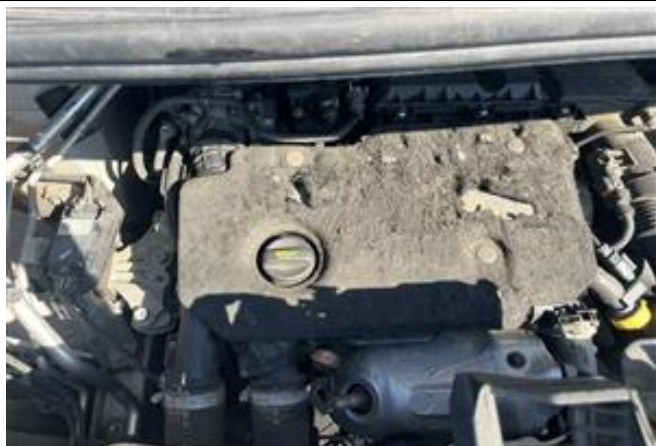
Vista Motor

| <b>Motor y Cambio:</b> | Se realiza prueba dinámica, valoramos la sustitución del conjunto de embrague y palier derecho a reserva de posibles daños ocultos. |

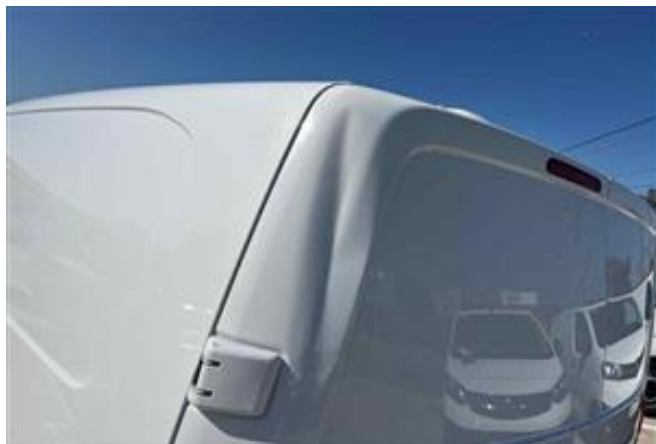
Daño Uso

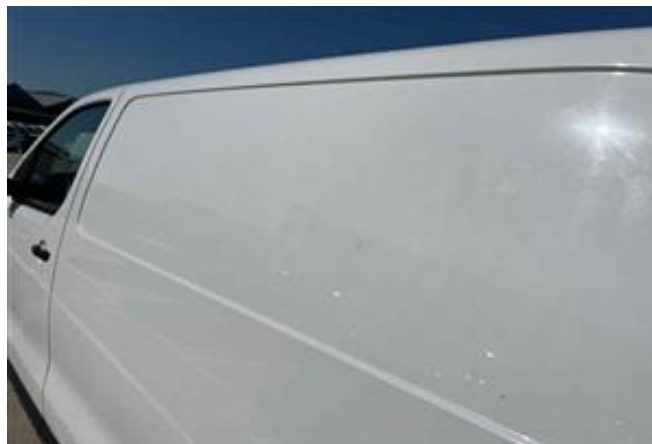
Daño Uso

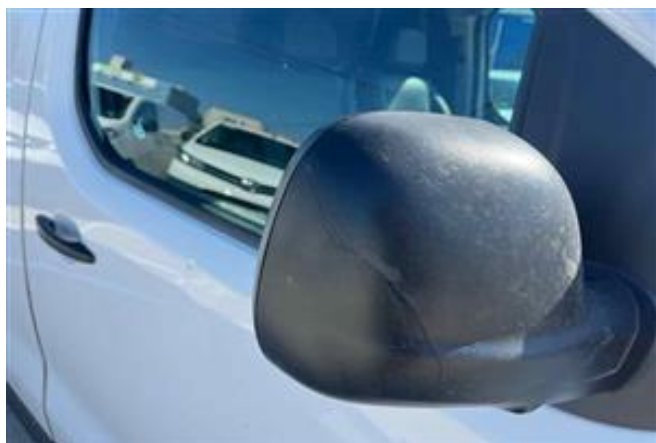
Daño Uso

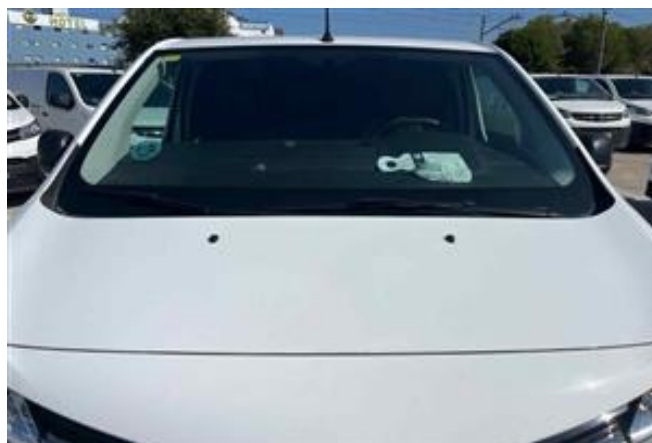
Daño Uso

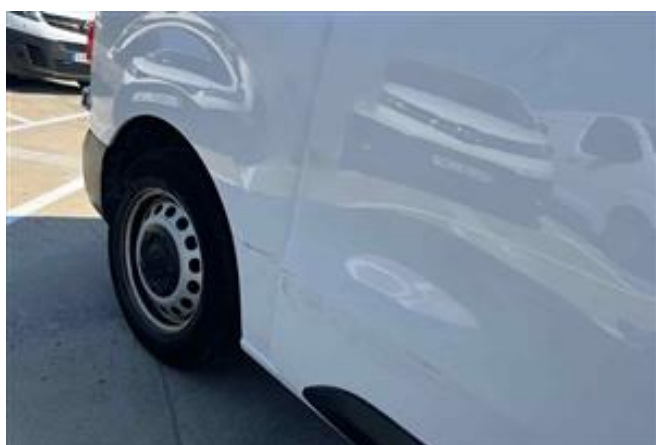
Daño Uso

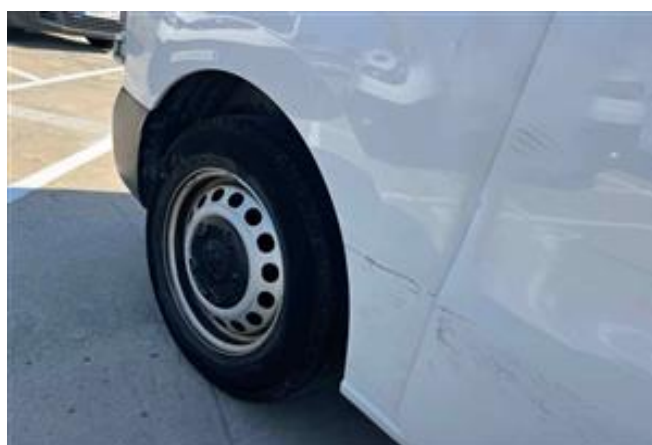
Daño Uso

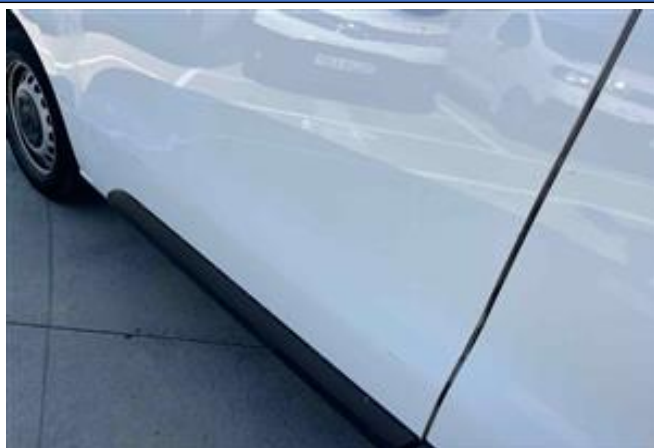
Daño Uso

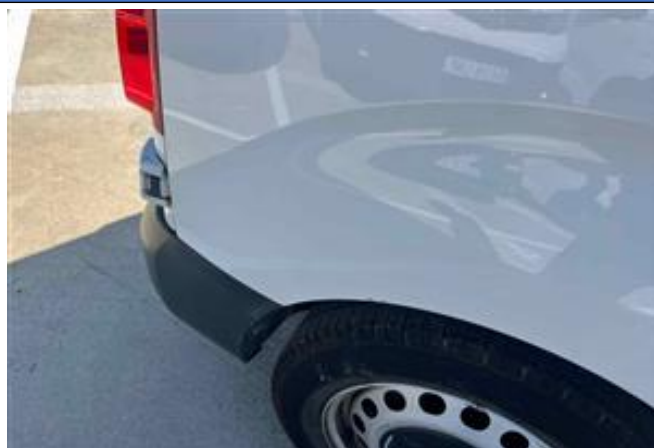
Daño Uso

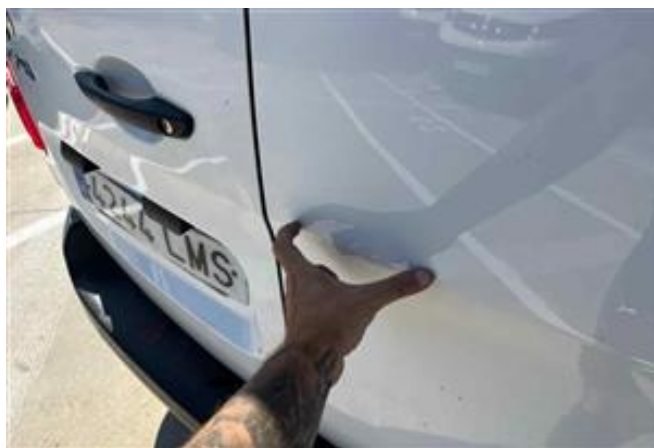
Daño Uso

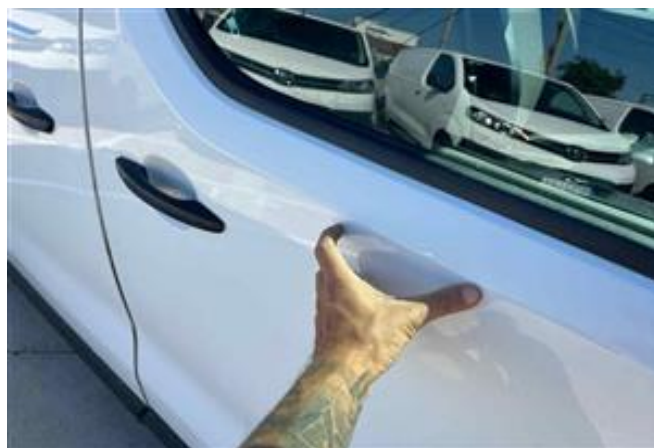
Daño Uso

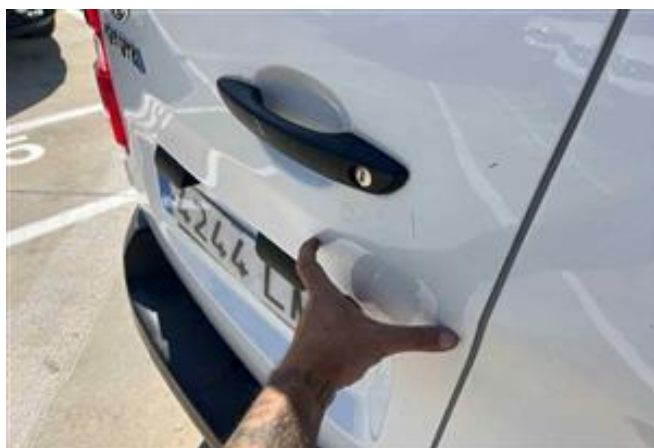
Daño Uso

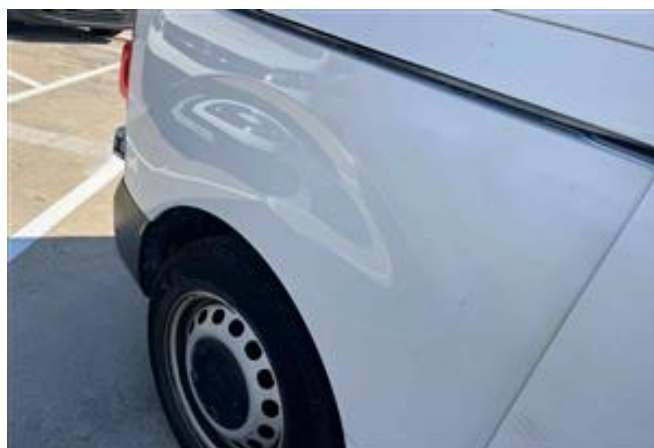
Daño Uso

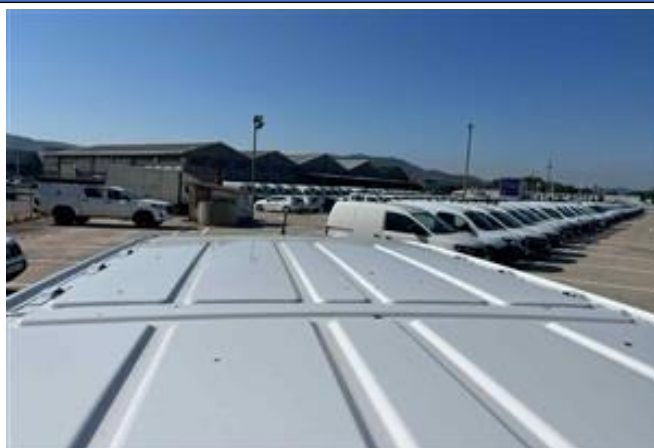
Daño Uso

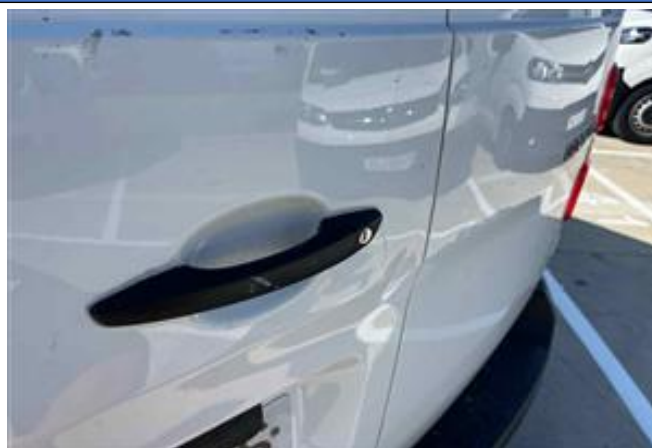
Daño Uso

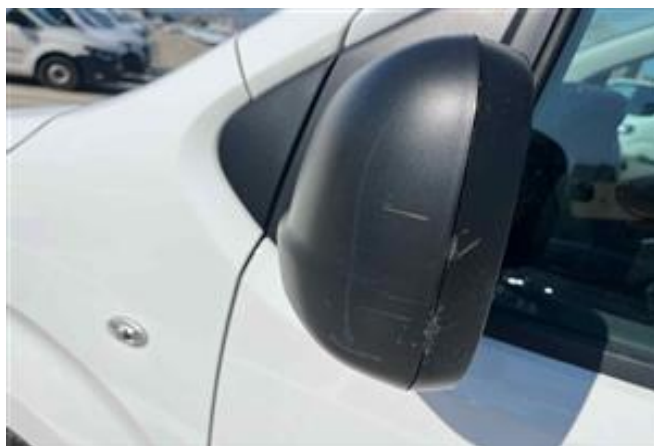
Daño Uso

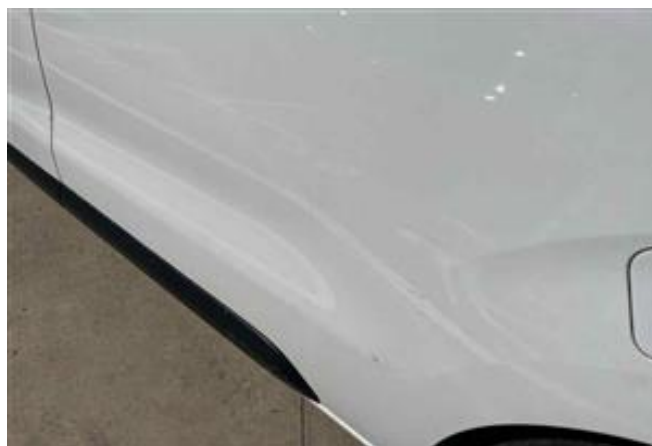
Daño Uso

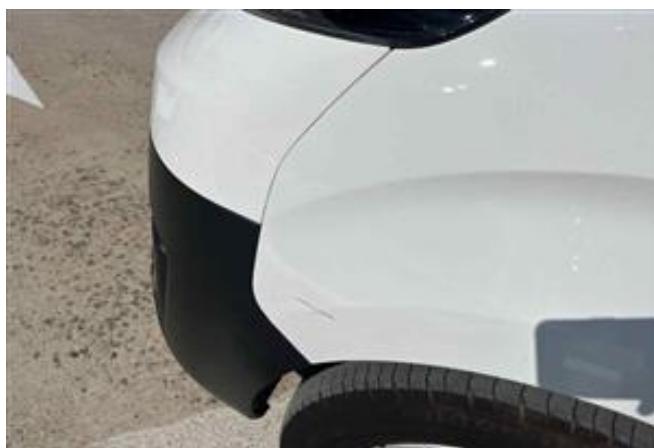
Daño Uso

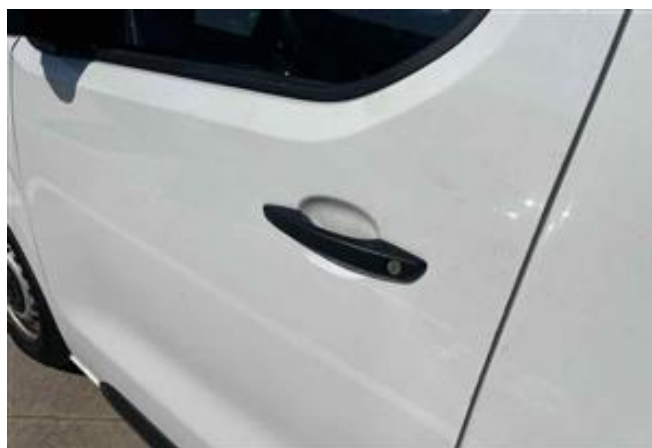
Daño Uso

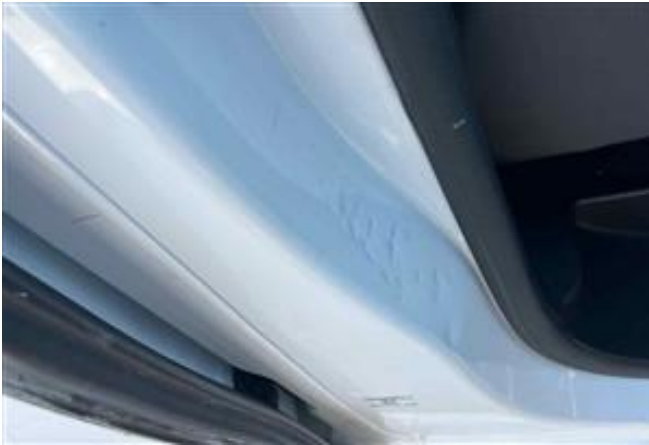
Daño Uso

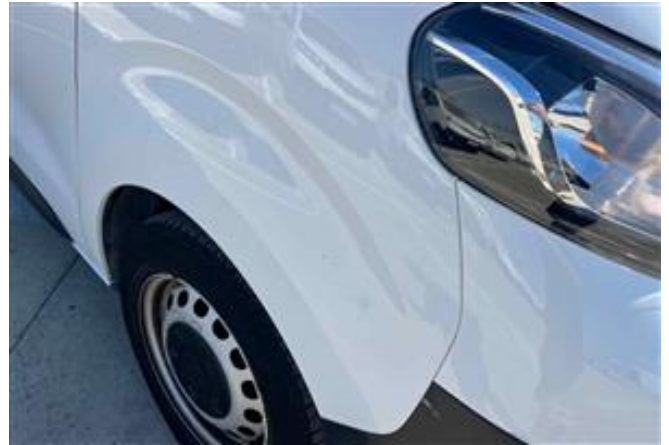
Daño Uso

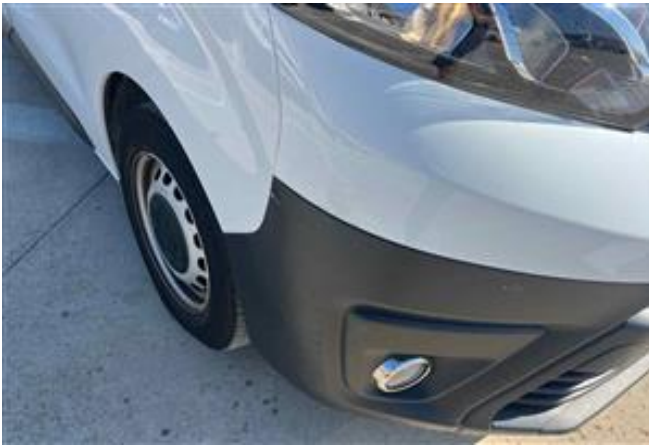
Daño Uso

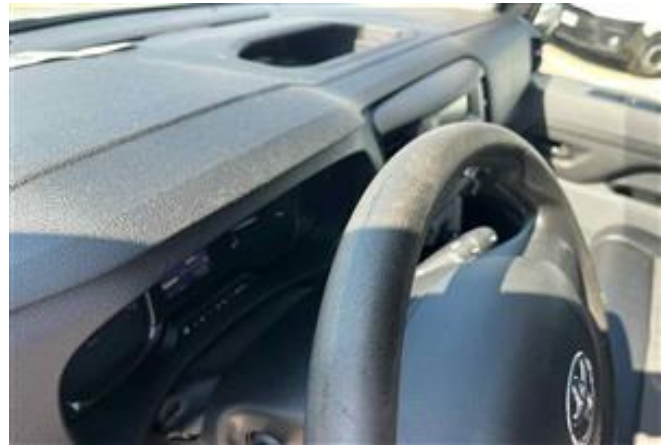
Daño Uso

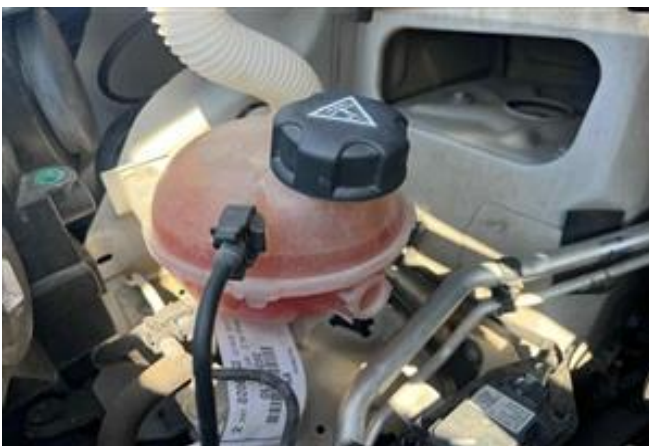
Daño Uso

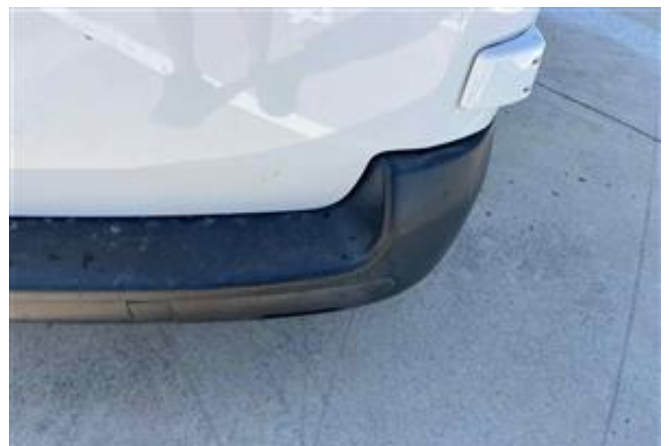
Daño Uso

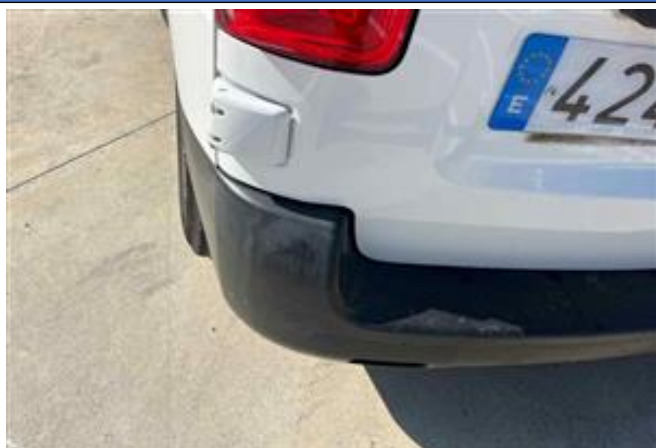
Daño Uso

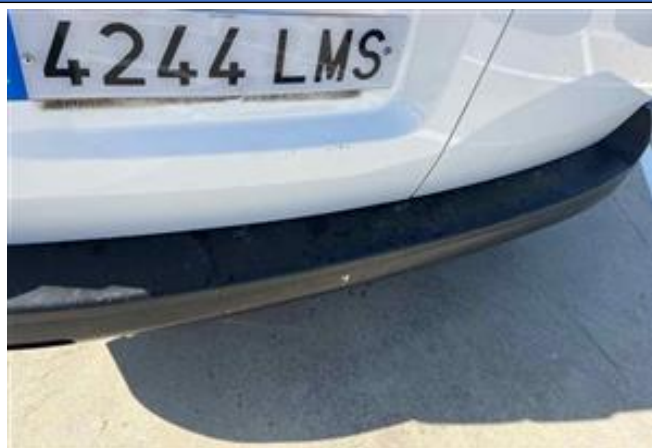
Daño Uso

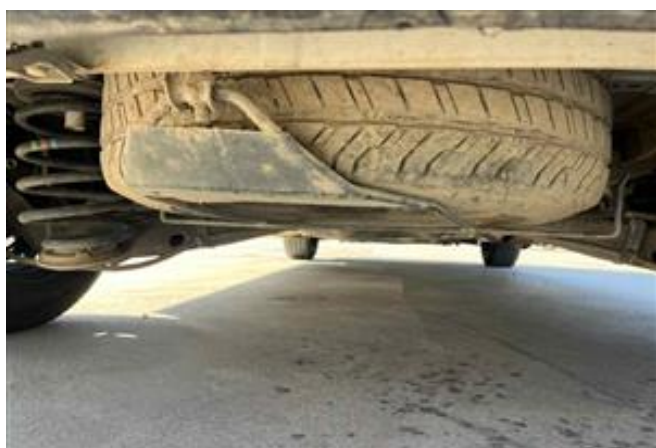
Daño Uso

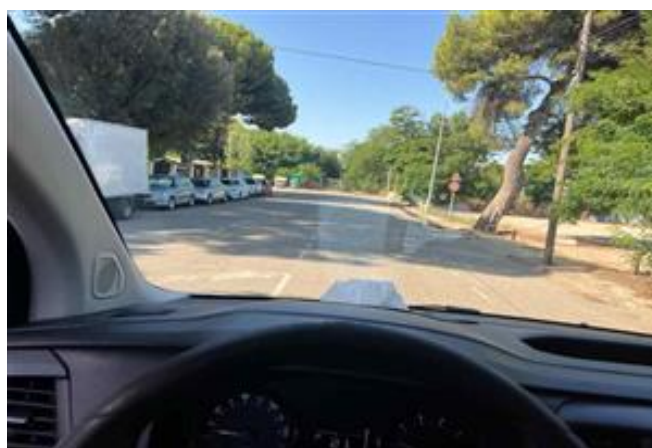
Daño Uso

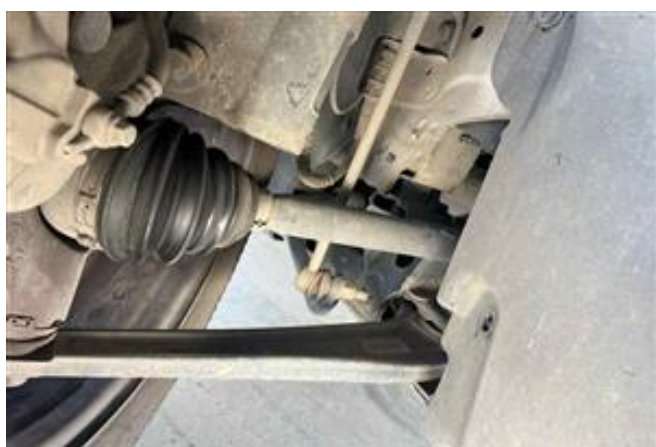
Daño Uso

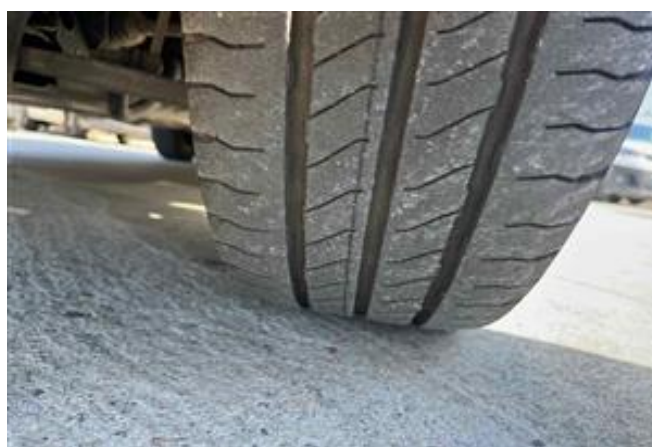
Daño Uso

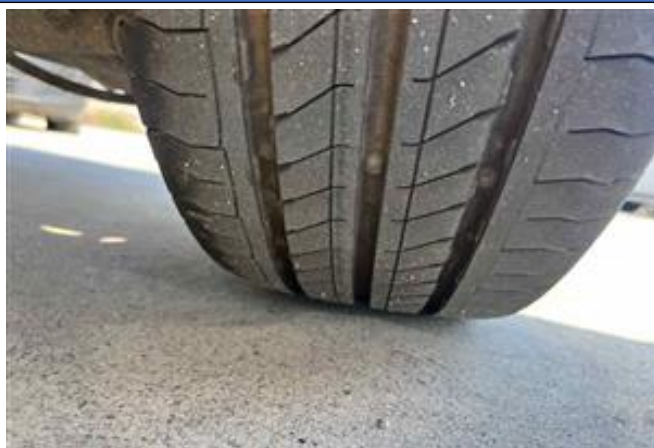
Daño Uso

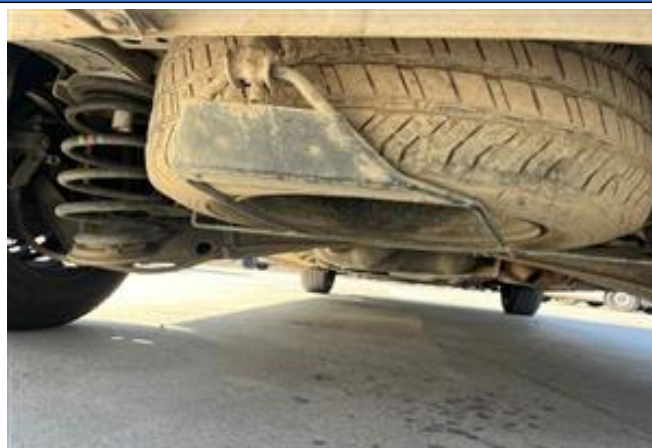
Daño Uso

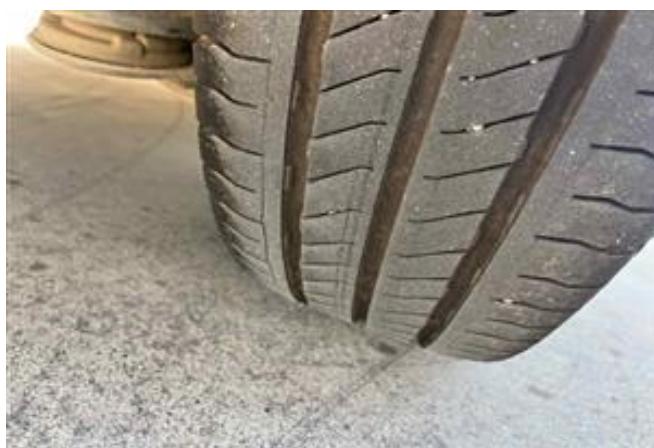
Daño Uso

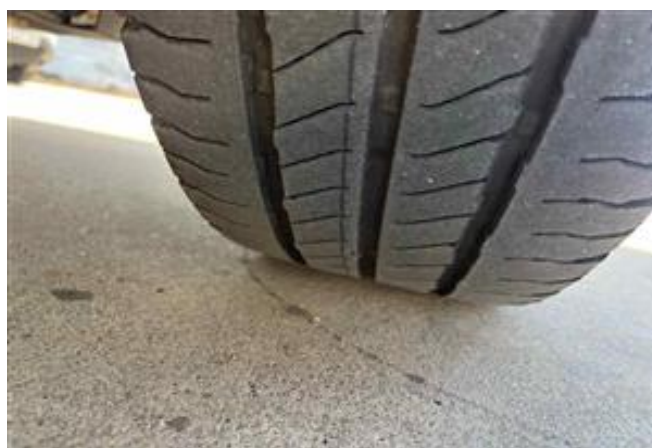
Daño Uso

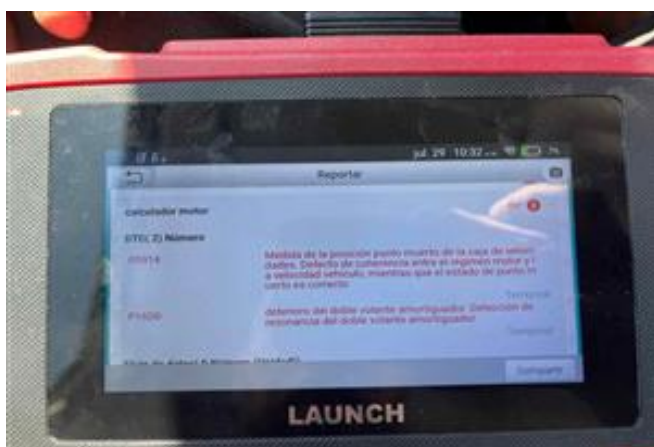
Daño Uso
