Cliente:	Northgate España Renting		
Número de informe:	125071687 - 0	Matrícula:	4674MCR

Datos del Vehículo			
TOYOTA - PROACE/PROACE VERSO (V) (16-)			
Número de bastidor:	YARVBYHRMGZ234838	Kilómetros:	109.806
Fecha matriculación:	01/12/2022	Fecha visita:	22/07/2025
Año de fabricación:	2022	Lugar de inspección:	VO-BARCELONA
Combustible:	Diesel	Sistema de navegación:	No
Color:	Arctic Blanco sólido	Número de llaves:	1
Manual de mantenimiento:	SI	Propietario de vehículo:	NORTHGATE - 0840
Nivel combustible:	1/4	Ubicación vehículo:	Can Prats 15

Informe del Inspector

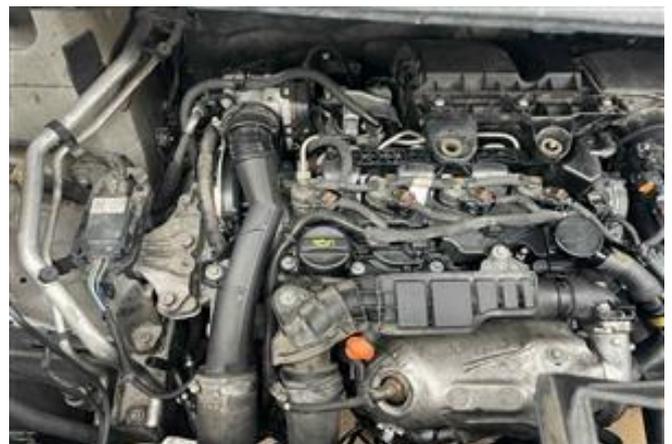
Vista Motor

Carrocería:	La carrocería presenta daños generales por uso. Se detallan los mismos en la valoración correspondiente.
Interior:	Los interiores presentan un desgaste acorde al uso y antigüedad del vehículo.
Motor y Cambio:	El vehículo no arranca, se valora la sustitución del motor, estas averías pueden comportar la presencia de otras averías ocultas. No ha sido posible verificar el estado de la caja de cambios.
Sistema Suspensión y Frenos:	No ha sido posible verificar el estado de los frenos debido a la imposibilidad de poner el vehículo en marcha, a reserva de posibles daños ocultos.
Sistema Eléctrico:	Sistema eléctrico sin anomalías aparentes, a reserva de posibles anomalías ocultas.
Neumáticos:	Desgaste de los neumáticos acorde al kilometraje recorrido.
Observaciones:	El vehículo no arranca, se valora la sustitución del motor, estas averías pueden comportar la presencia de otras averías ocultas. No ha sido posible verificar el estado de la caja de cambios. Imposibilidad de tomar kms, kilómetros extraídos de la base de datos de Northgate.

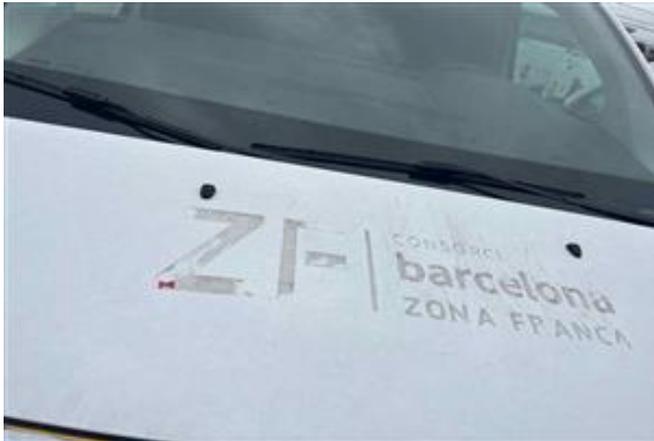
Daño Uso

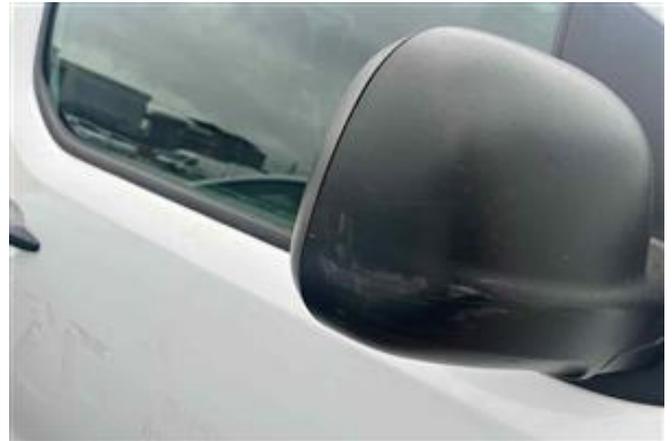
Daño Uso

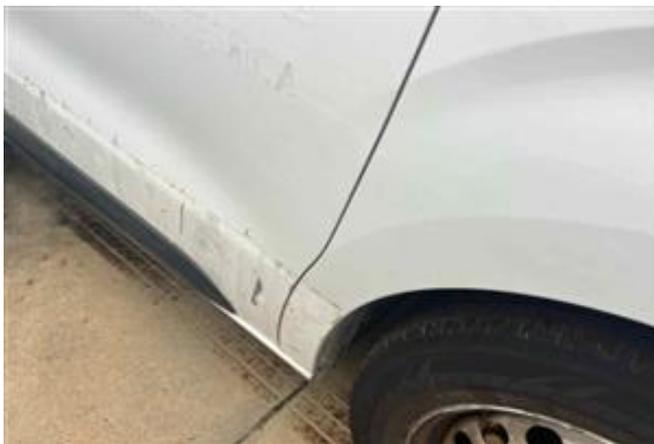
Daño Uso

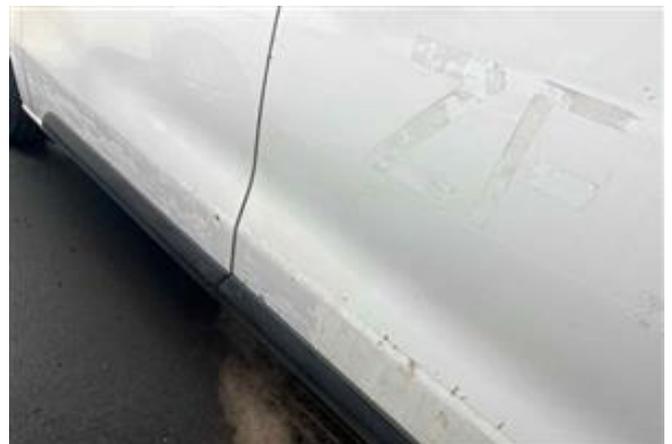
Daño Uso

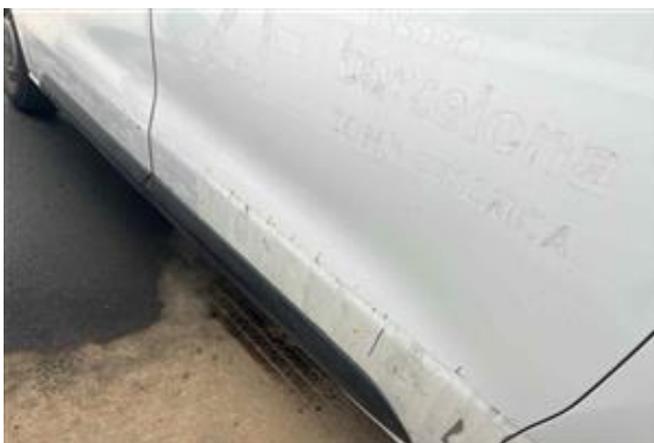
Daño Uso

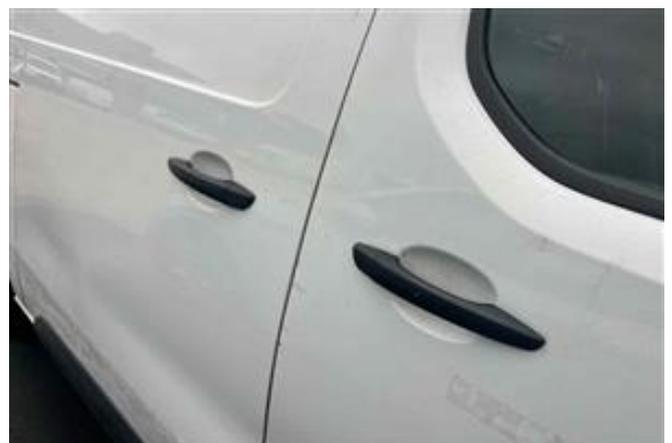
Daño Uso

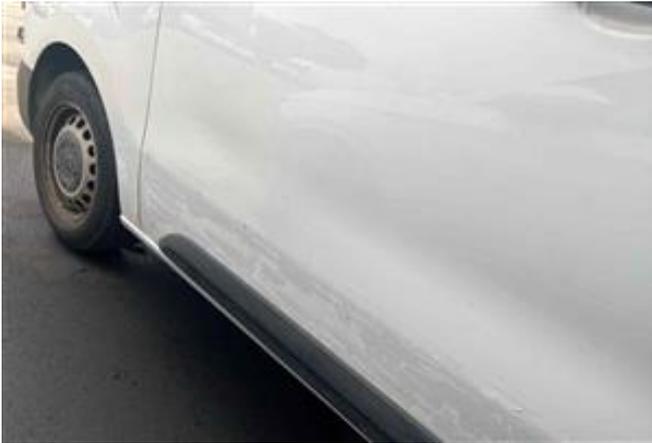
Daño Uso

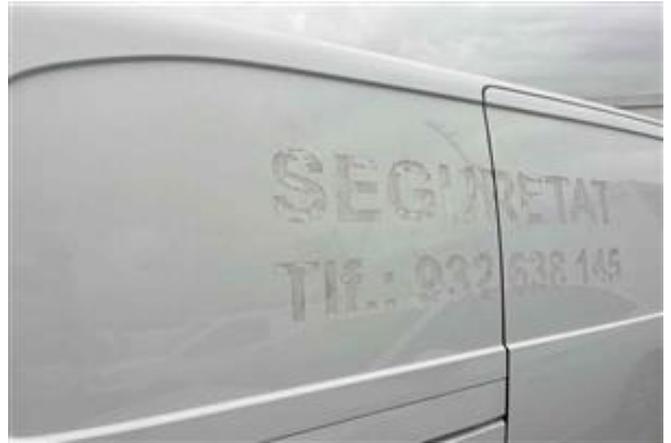
Daño Uso

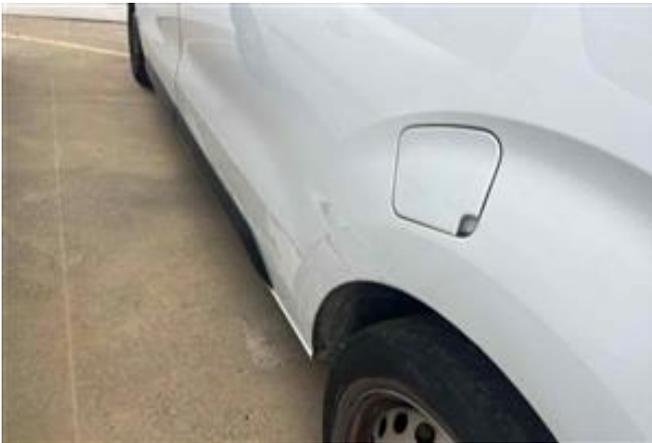
Daño Uso

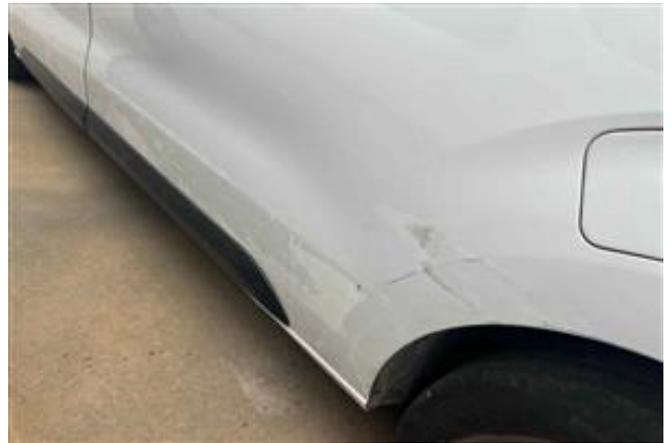
Daño Uso

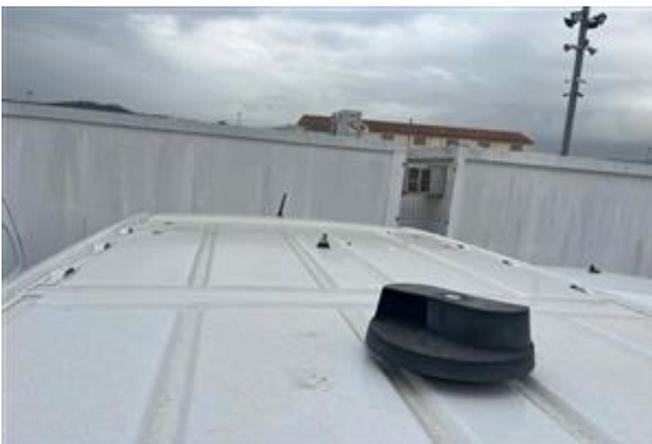
Daño Uso

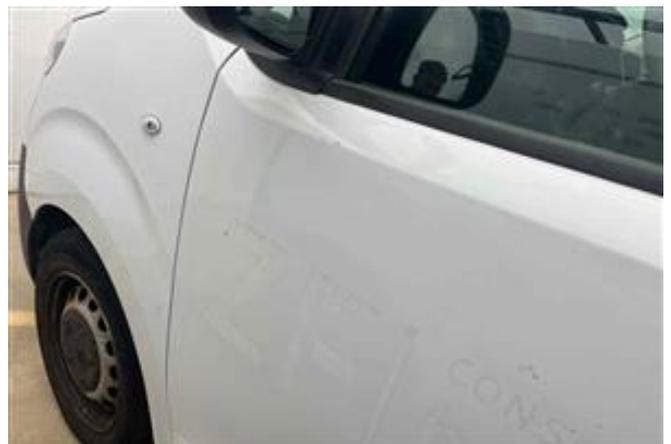
Daño Uso

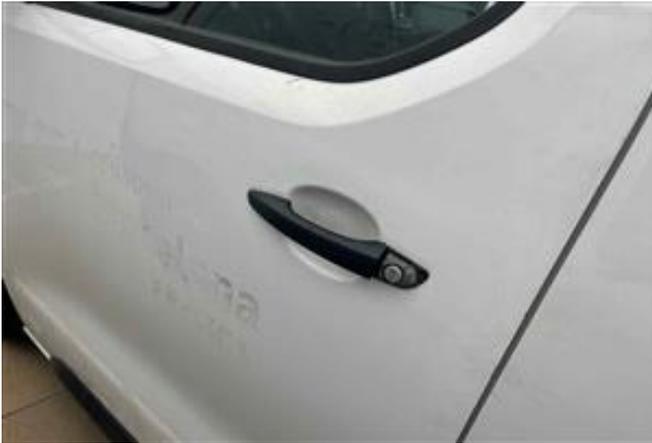
Daño Uso

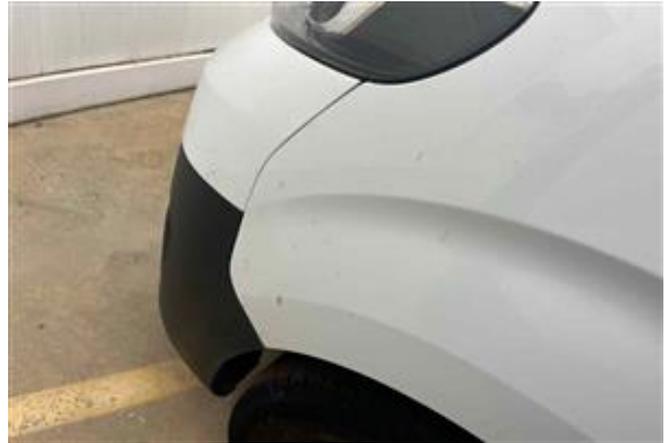
Daño Uso

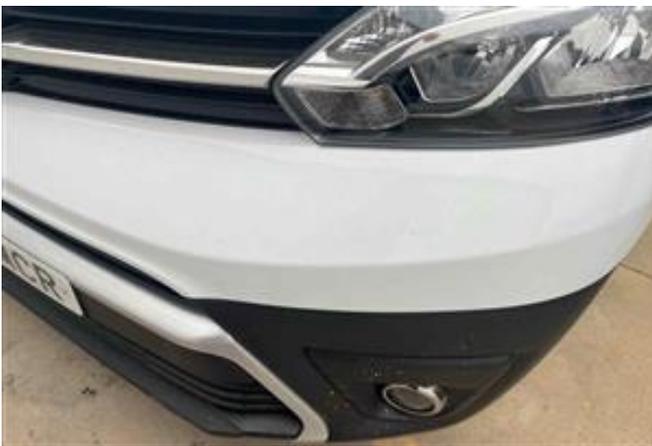
Daño Uso

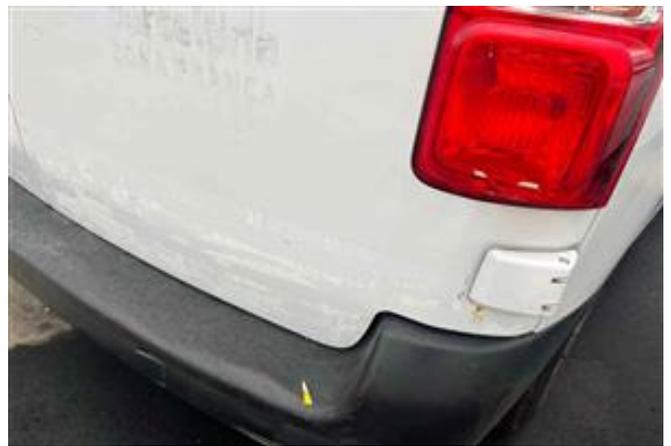
Daño Uso

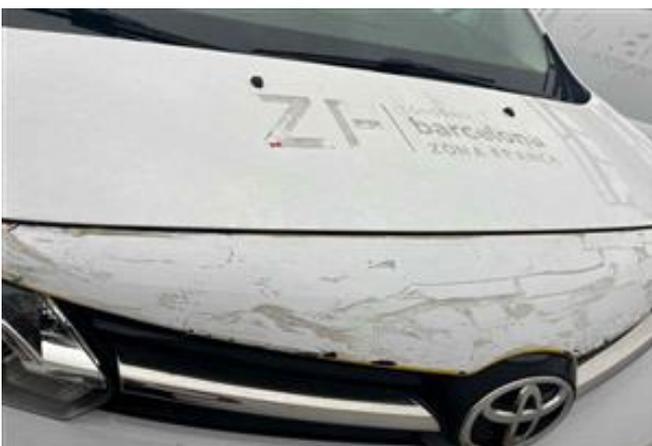
Daño Uso

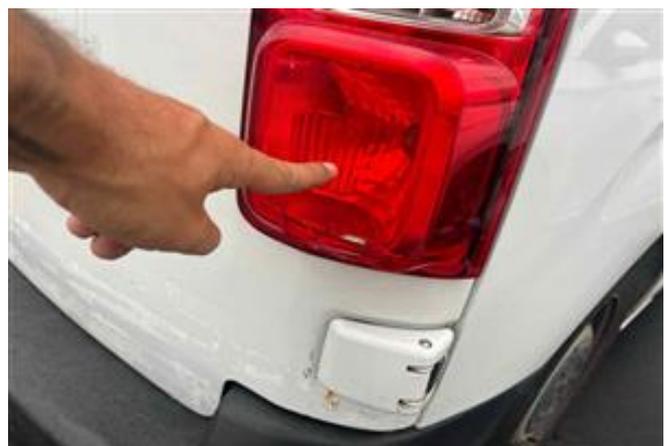
Daño Uso

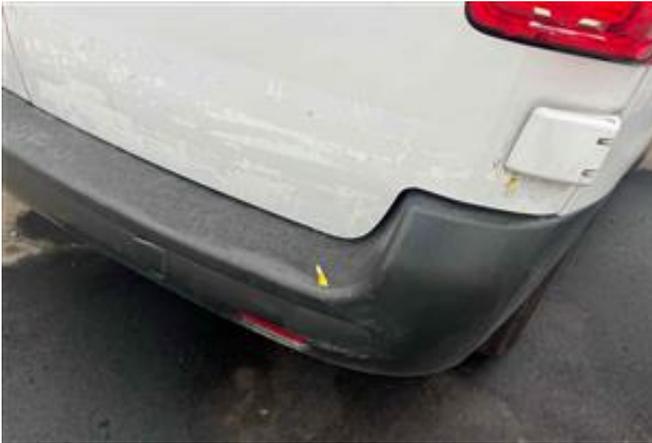
Daño Uso

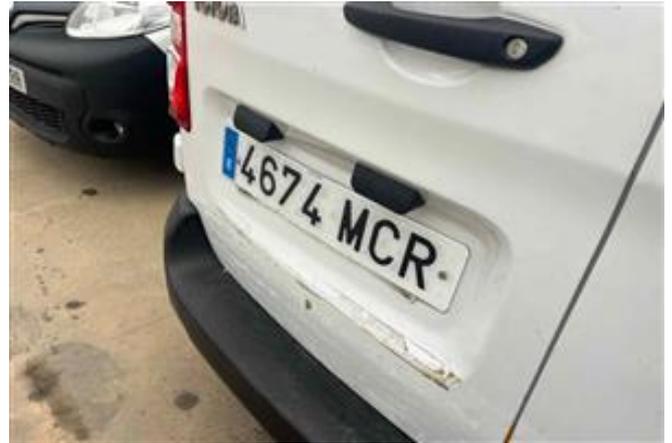
Daño Uso

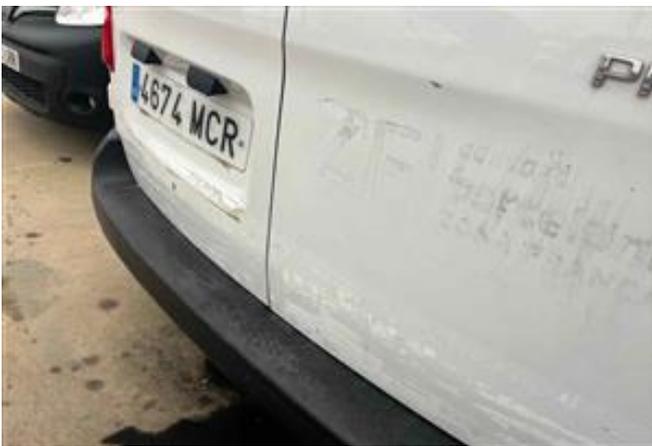
Daño Uso

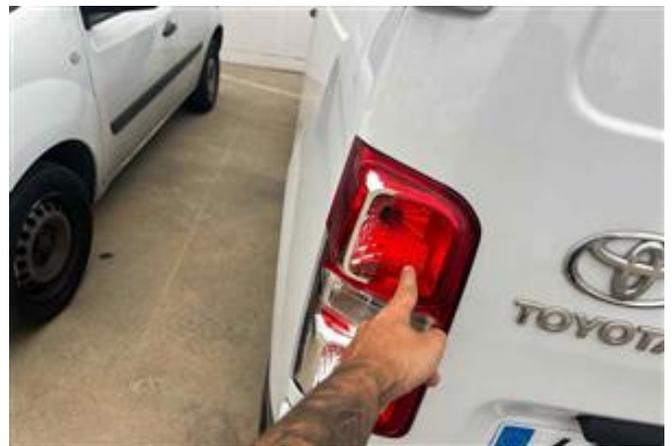
Daño Uso

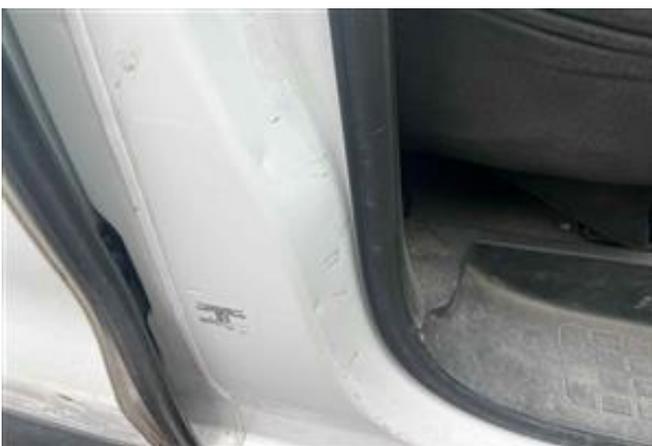
Daño Uso

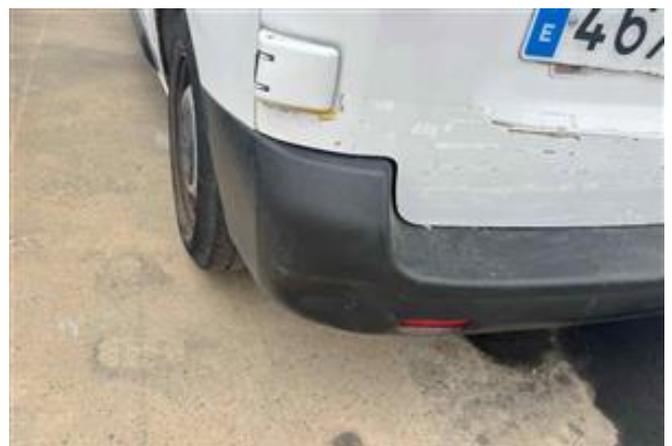
Daño Uso

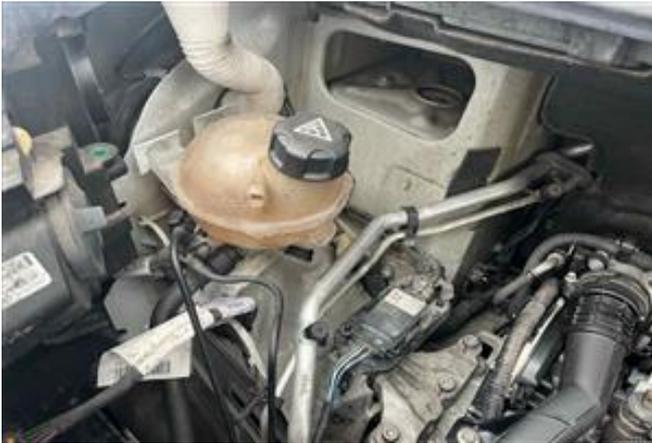
Daño Uso

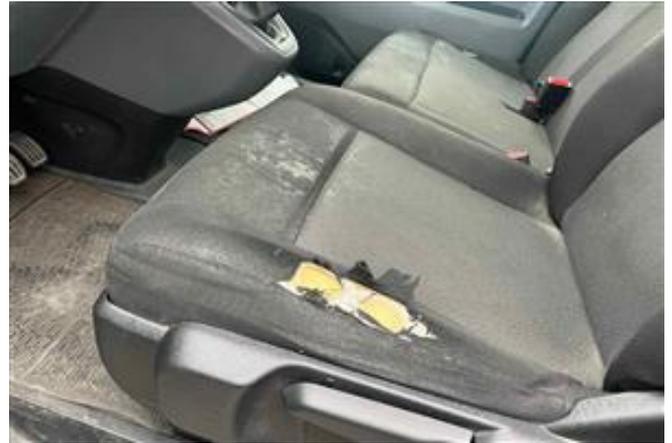
Daño Mal Uso

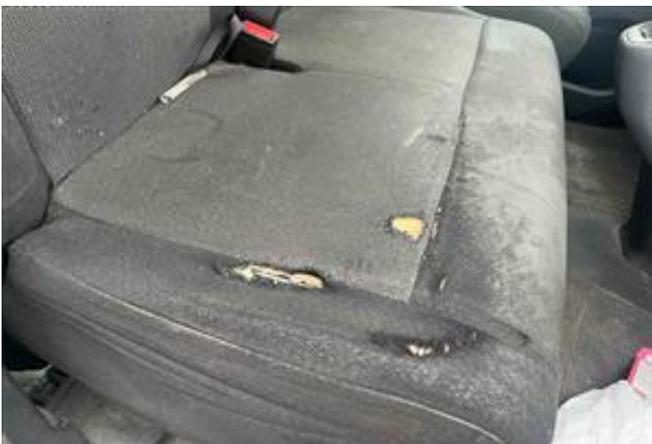
Daño Mal Uso
