Cliente:	<b>Northgate España Renting</b>		
Número de informe:	<b>125074824 - 0</b>	Matrícula:	<b>6757LFV</b>

<b>Datos del Vehículo</b>			
<b>TOYOTA - PROACE/PROACE VERSO (V) (16-)</b>			
Número de bastidor:	<b>YARVBYHRKGZ158941</b>	Kilómetros:	<b>155.175</b>
Fecha matriculación:	<b>27/02/2020</b>	Fecha visita:	<b>31/07/2025</b>
Año de fabricación:	<b>2020</b>	Lugar de inspección:	<b>VO-MADRID-GALILEO</b>
Combustible:	<b>Diesel</b>	Sistema de navegación:	<b>No</b>
Color:	<b>Arctic Blanco sólido</b>	Número de llaves:	<b>1</b>
Manual de mantenimiento:	<b>SI</b>	Propietario de vehículo:	<b>NORTHGATE - 2814</b>
Nivel combustible:		Ubicación vehículo:	<b>C/GALILEO S/N</b>

**Informe del Inspector**

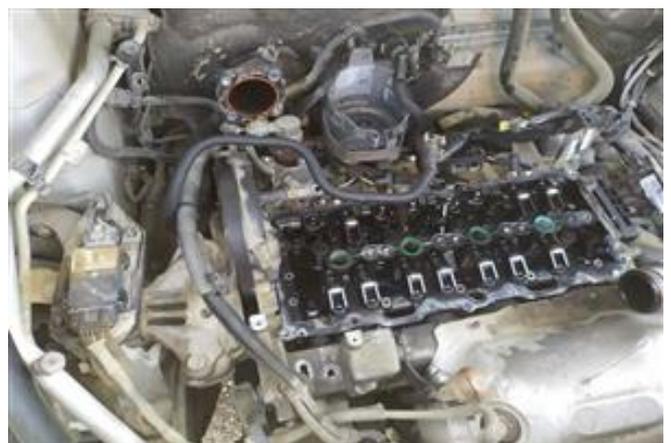
**Motor y Cambio:** Averiado, no arranca. Despiezado.  
Tacto anómalo en embrague.  
Posibles daños ocultos.

**Sistema Eléctrico:** Tras diagnosis P0193, P0123, P2100, P22A2.

Vista Motor

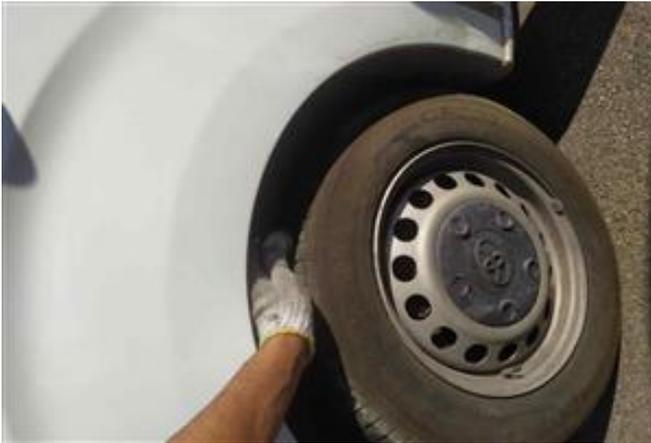
Vista Neumático Delantero Izquierdo

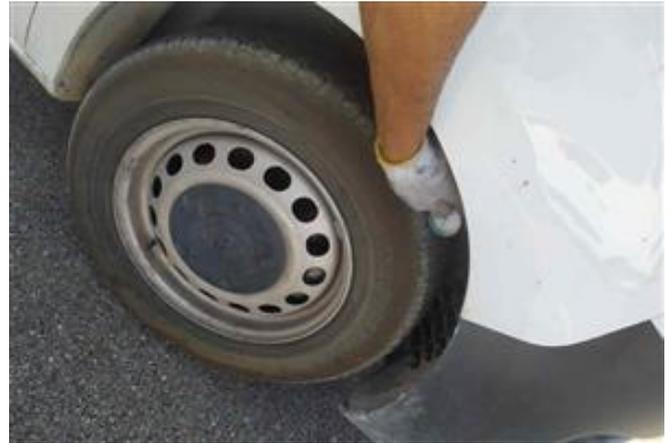
Vista Neumático Delantero Derecho

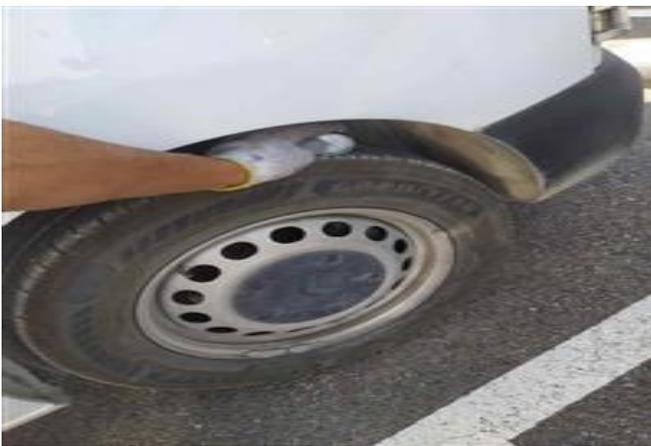
Vista Neumático Trasero Izquierdo

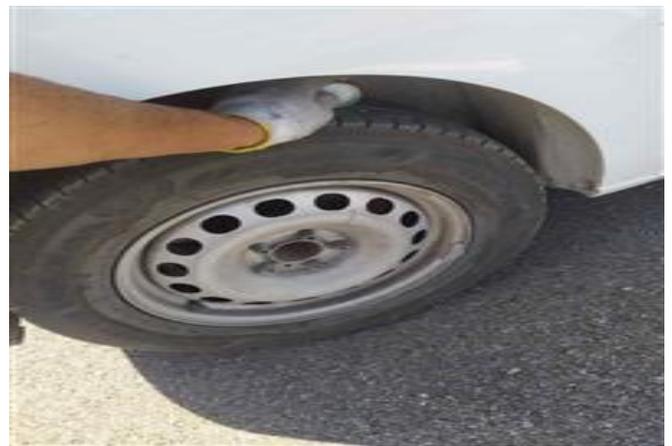
Vista Neumático Trasero Derecho

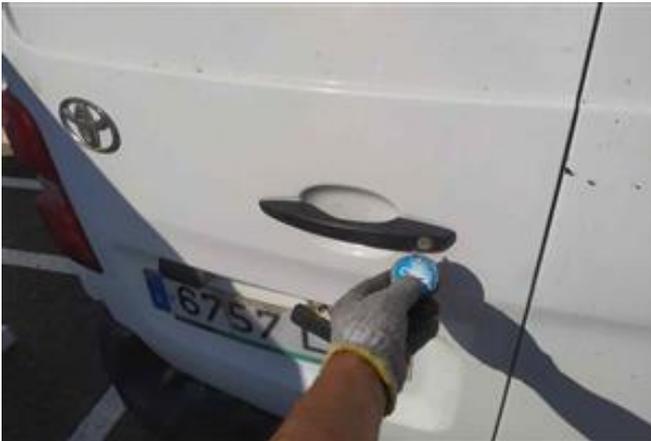
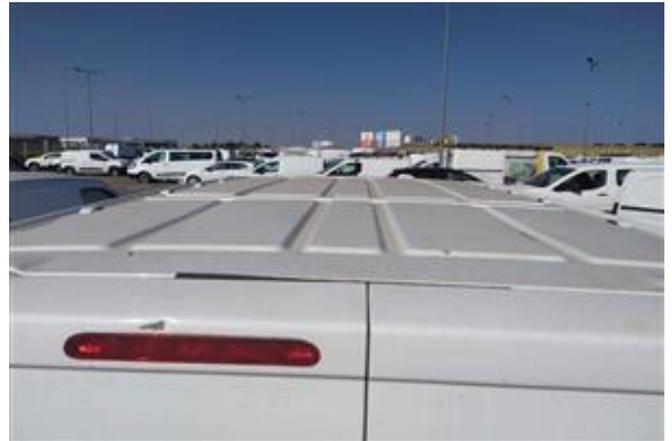
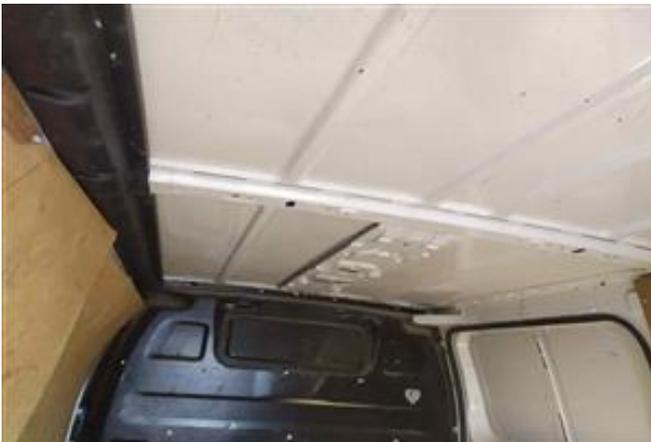
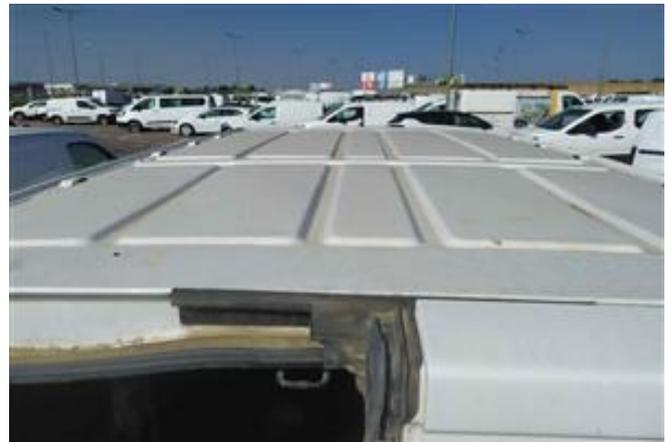
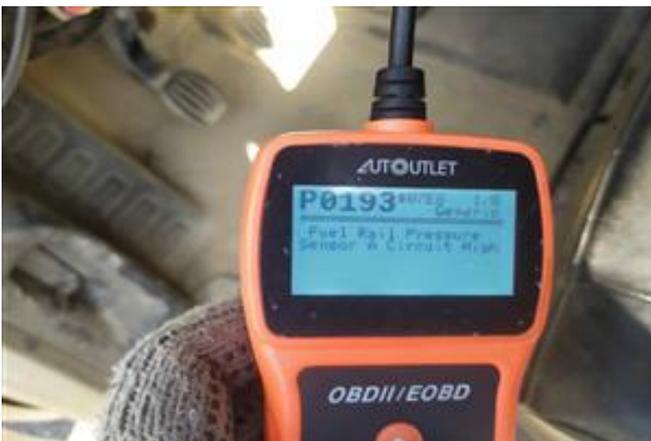
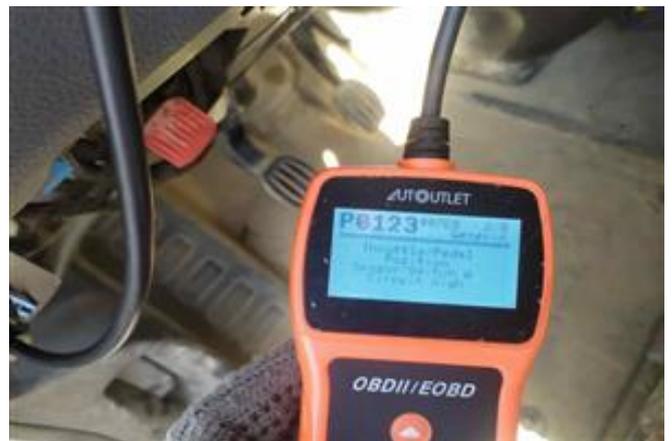
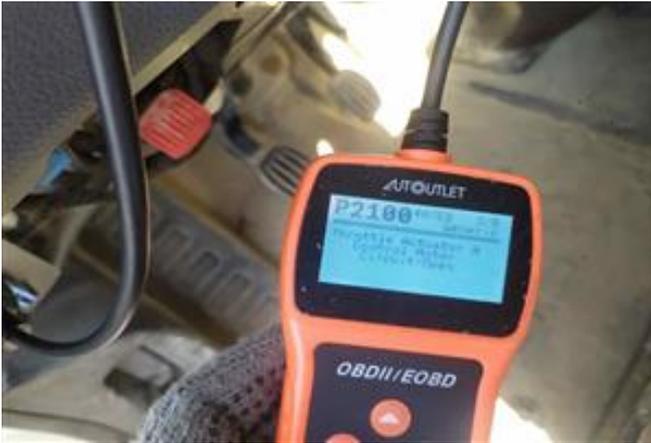
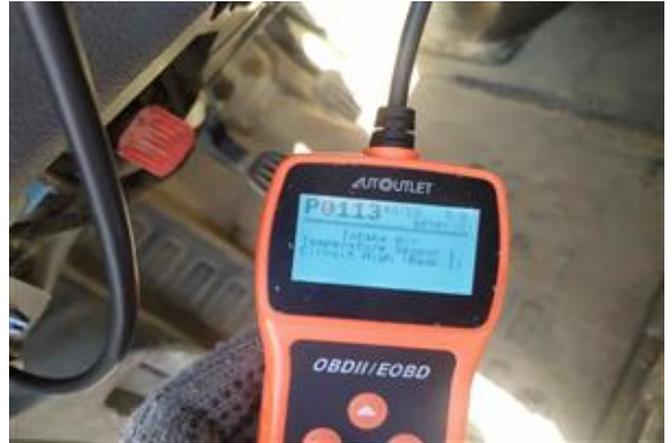
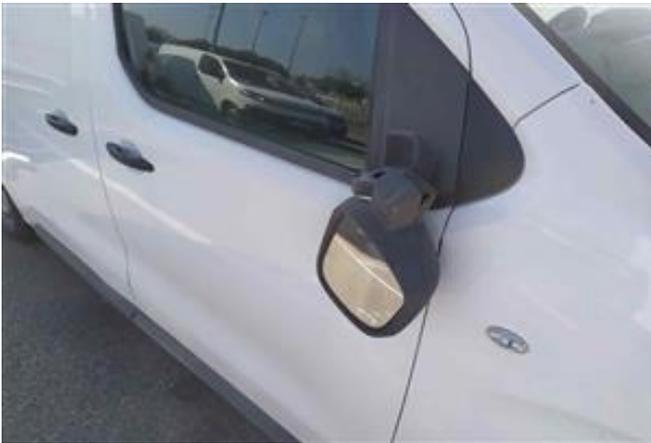
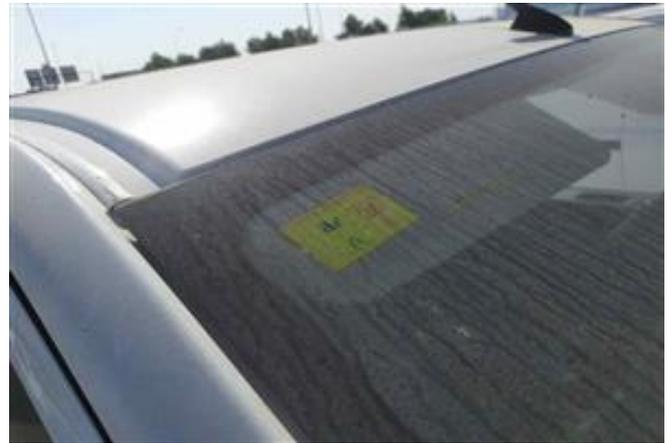
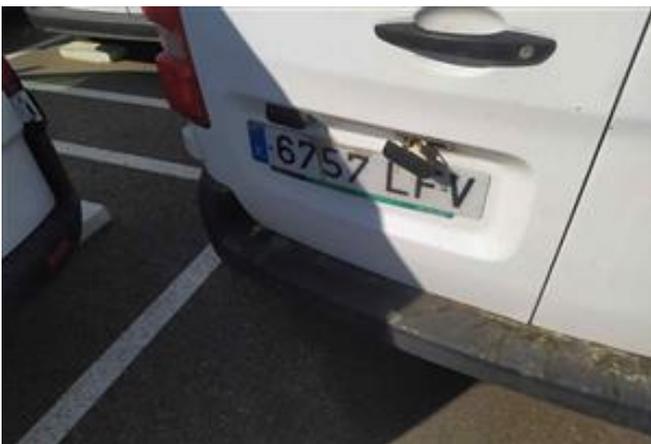
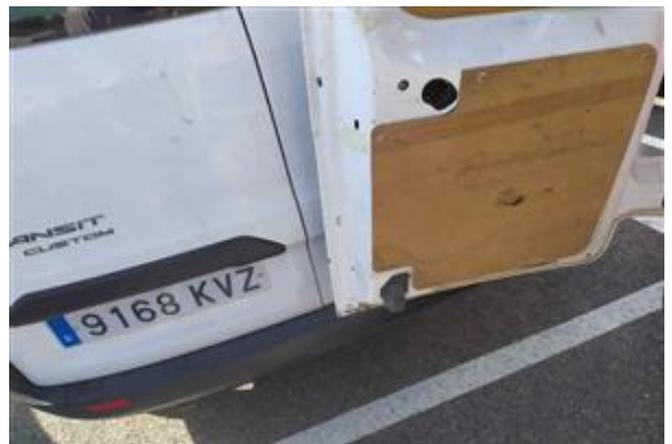
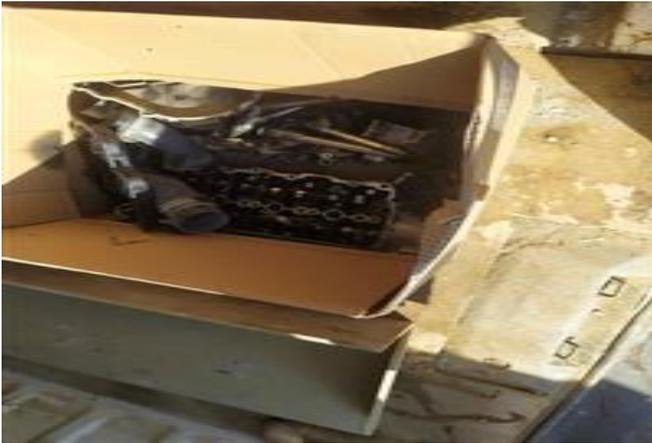
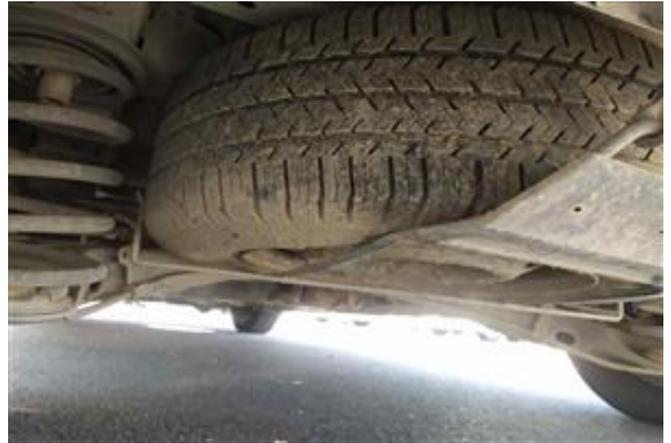
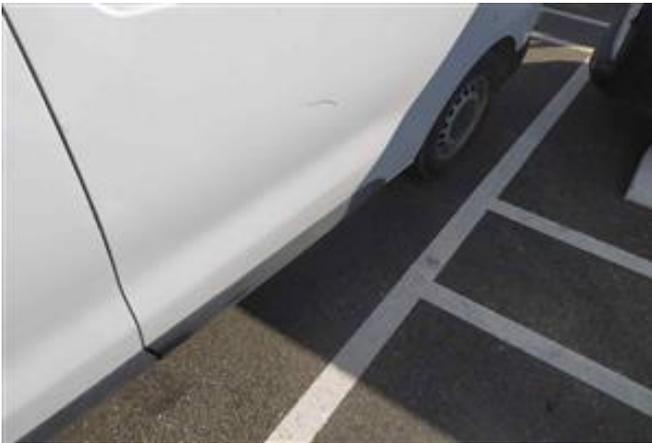
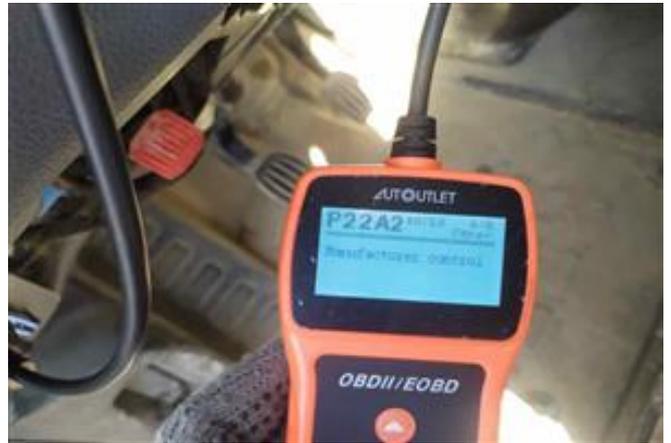
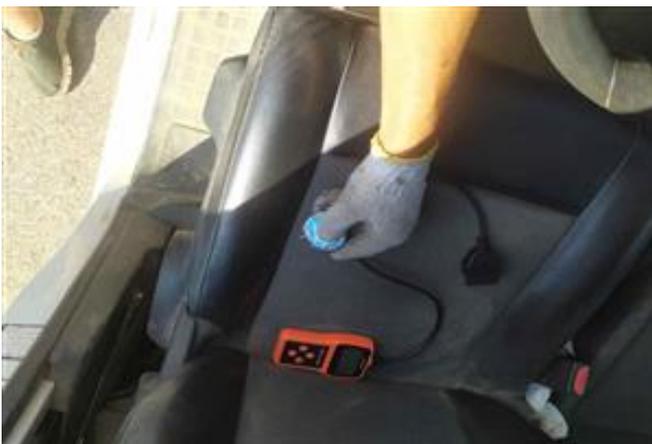
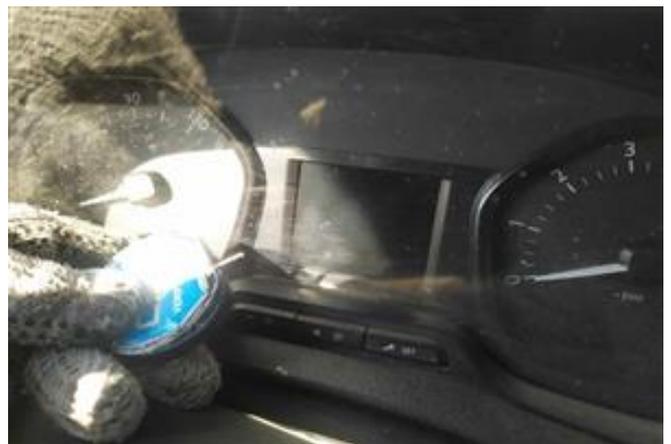
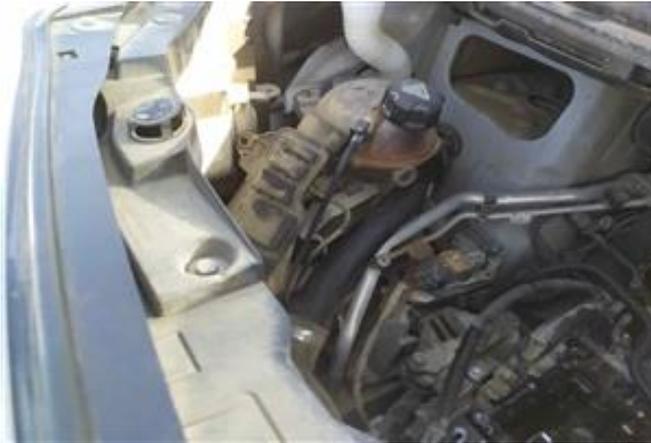
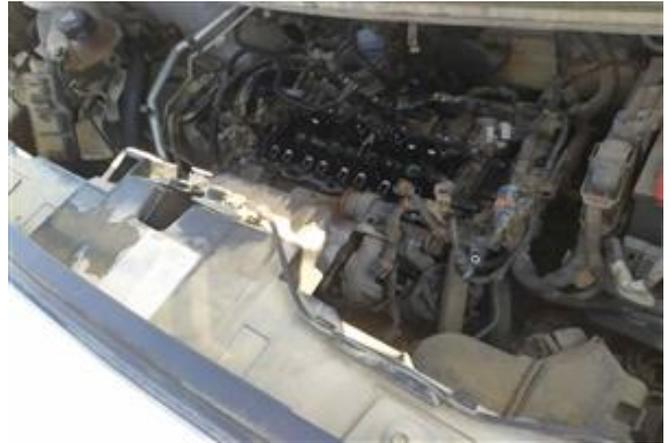
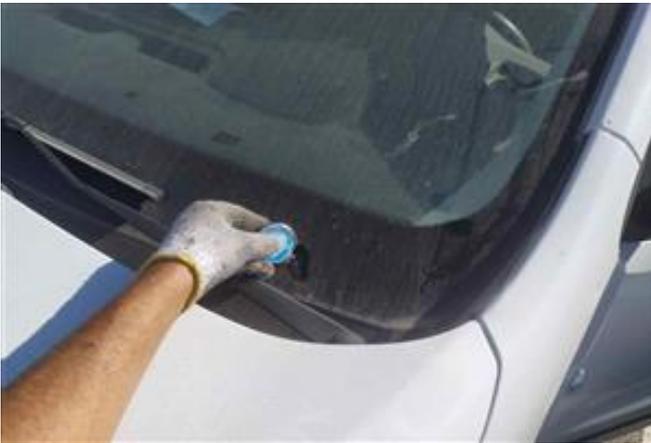
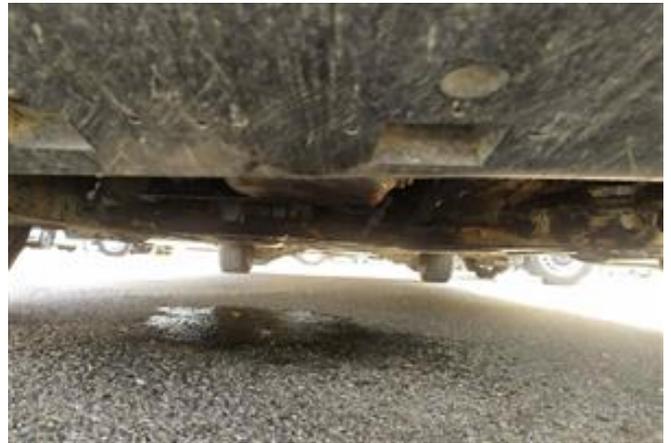
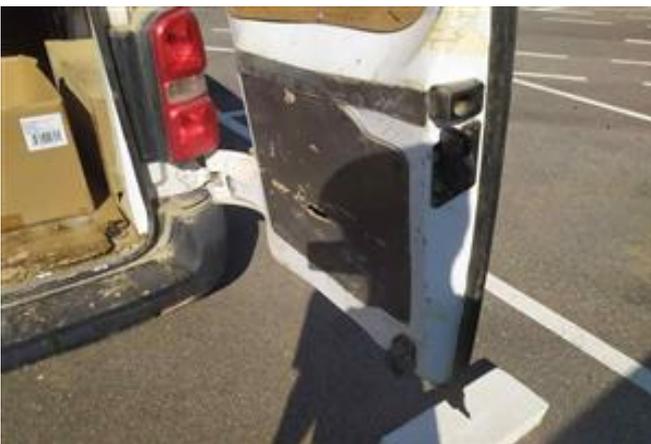
**Carrocería:** Daños conforme a kilómetros y uso.  
Daños e luna parabrisas.

Daño Uso
