Cliente:	Northgate España Renting		
Número de informe:	125072815 - 0	Matrícula:	8439KXB

VOLKSWAGEN - CADDY (2K) (15-20)			
Número de bastidor:	WV2ZZZ2KZKX088301	Kilómetros:	195.741
Fecha matriculación:	20/05/2019	Fecha visita:	24/07/2025
Año de fabricación:	2019	Lugar de inspección:	VO-MADRID-GALILEO
Combustible:	Diesel	Sistema de navegación:	No
Color:	Blanco Candy (sólido)	Número de llaves:	1
Manual de mantenimiento:	SI	Propietario de vehículo:	NORTHGATE - 2814
Nivel combustible:		Ubicación vehículo:	C/GALILEO S/N

Informe del Inspector

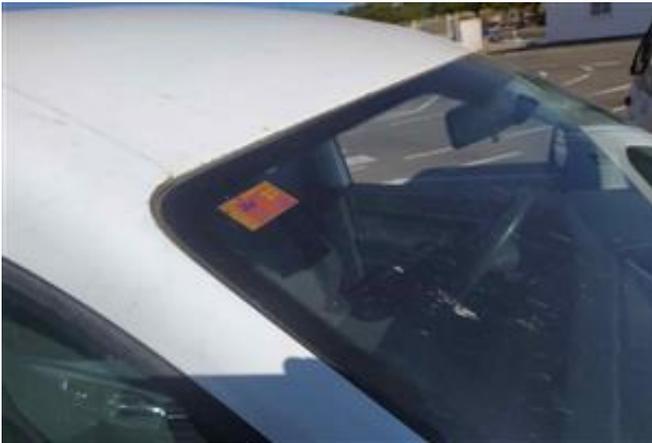
Daño Uso

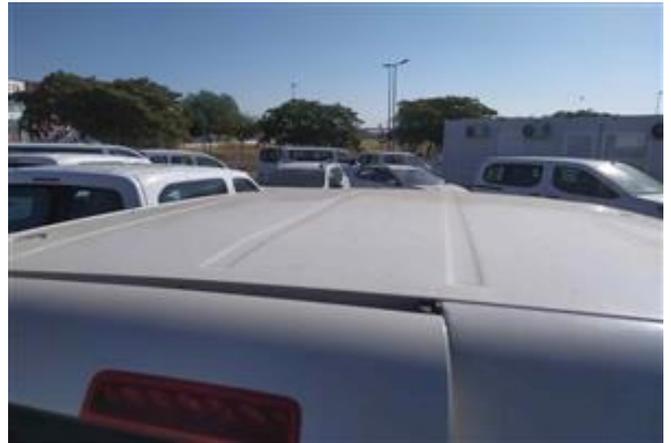
Daño Uso

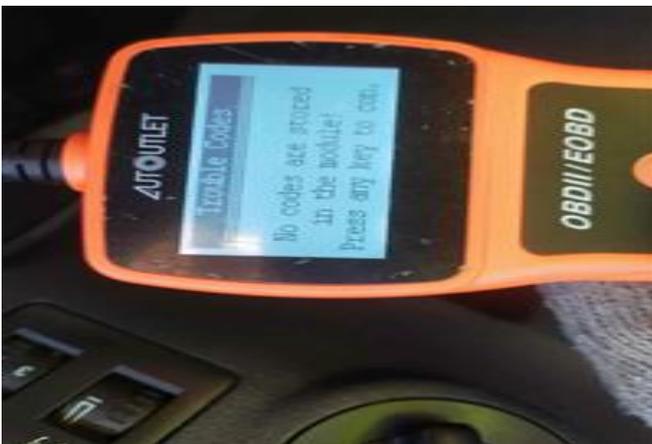
Daño Uso

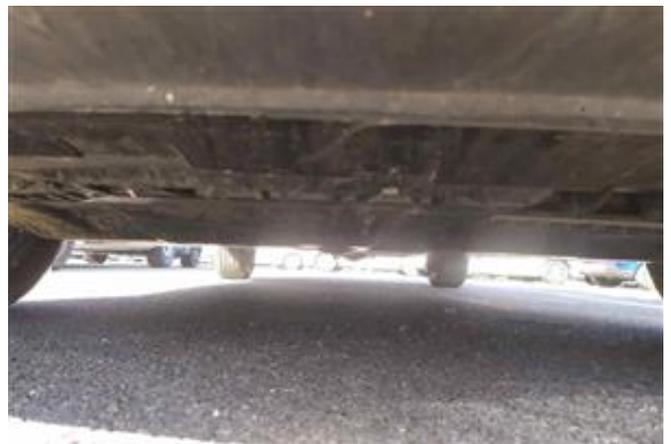
Daño Uso

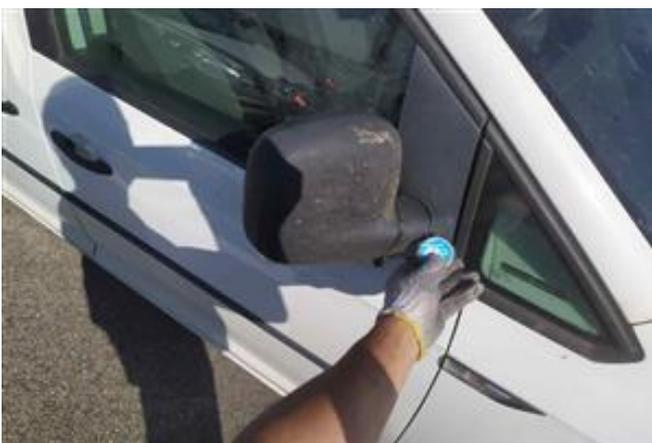
Daño Uso

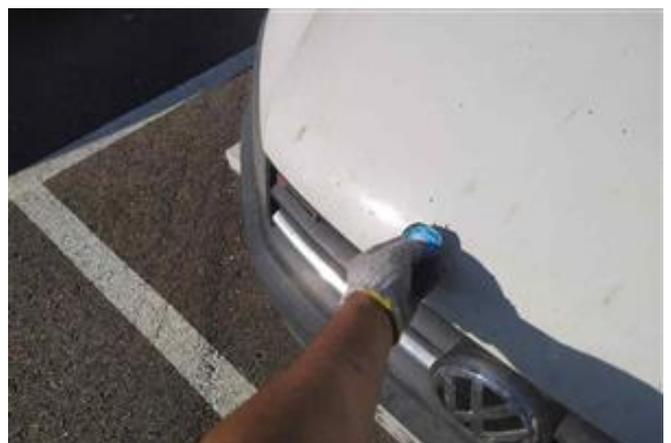
Daño Uso

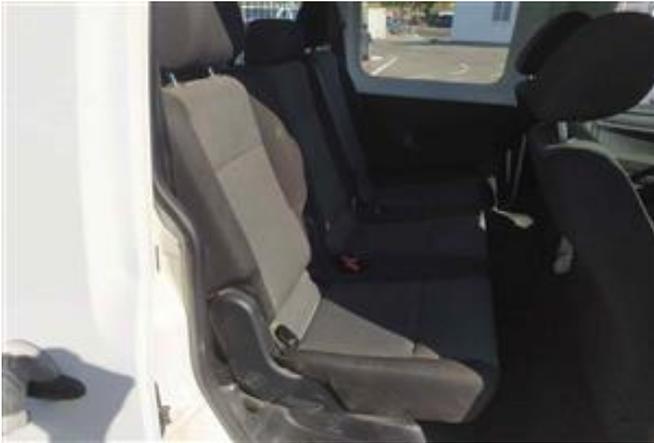
Daño Uso

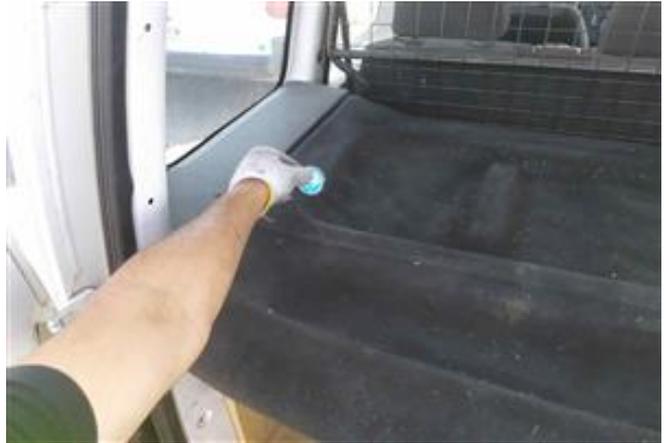
Daño Uso

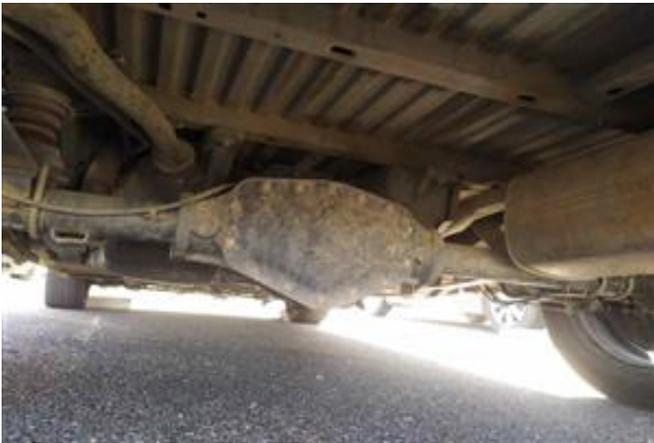
Daño Uso

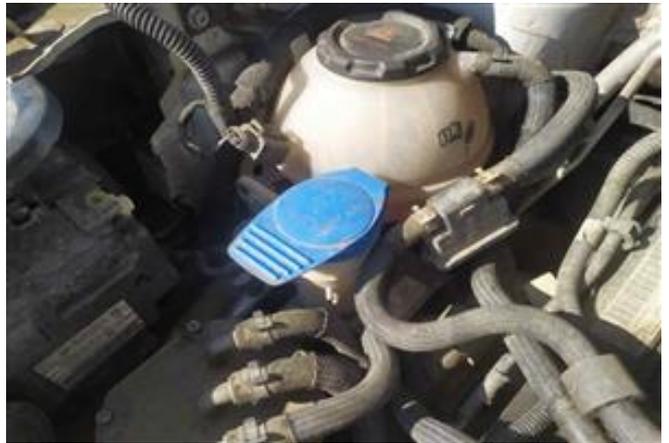
Daño Uso

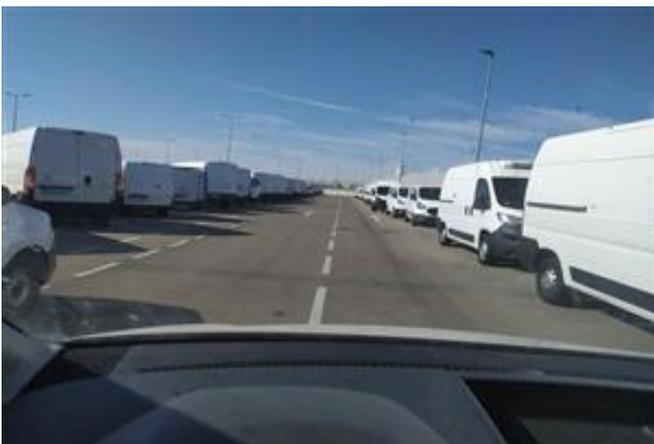
Daño Uso

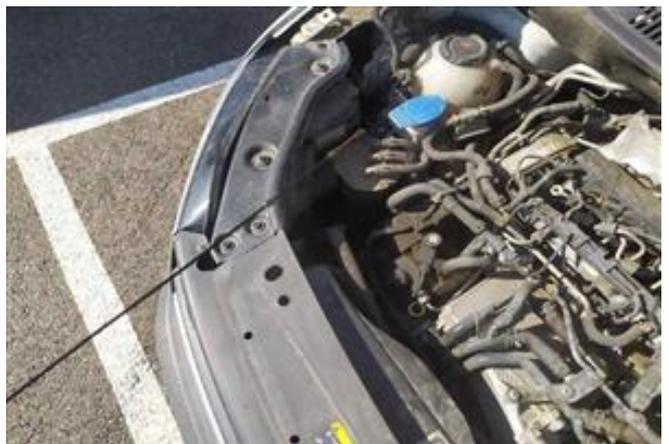
Daño Uso
