Cliente:	<b>Northgate España Renting</b>		
Número de informe:	<b>125074252 - 0</b>	Matrícula:	<b>9630LRH</b>

Datos del Vehículo			
<b>TOYOTA - PROACE CITY VERSO (E) (19-)</b>			
Número de bastidor:	<b>YARECYHT2GJ955562</b>	Kilómetros:	<b>88.375</b>
Fecha matriculación:	<b>23/06/2021</b>	Fecha visita:	<b>30/07/2025</b>
Año de fabricación:	<b>2021</b>	Lugar de inspección:	<b>VO-MADRID-GALILEO</b>
Combustible:	<b>Diesel</b>	Sistema de navegación:	<b>No</b>
Color:	<b>Blanco Artic (solid)</b>	Número de llaves:	<b>1</b>
Manual de mantenimiento:	<b>SI</b>	Propietario de vehículo:	<b>NORTHGATE - 2814</b>
Nivel combustible:	<b>1/4</b>	Ubicación vehículo:	<b>C/GALILEO S/N</b>

**Informe del Inspector**

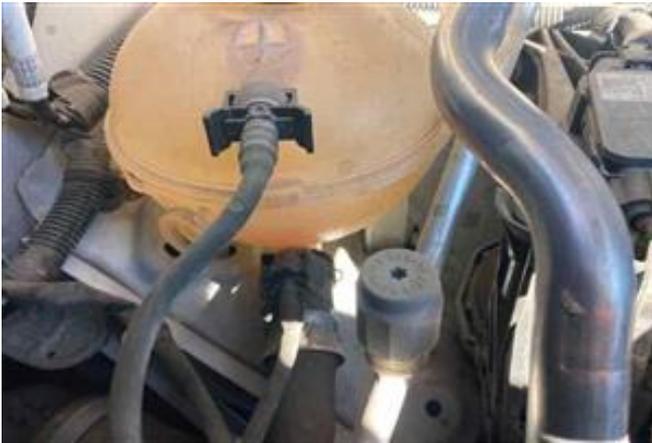
Daño Uso

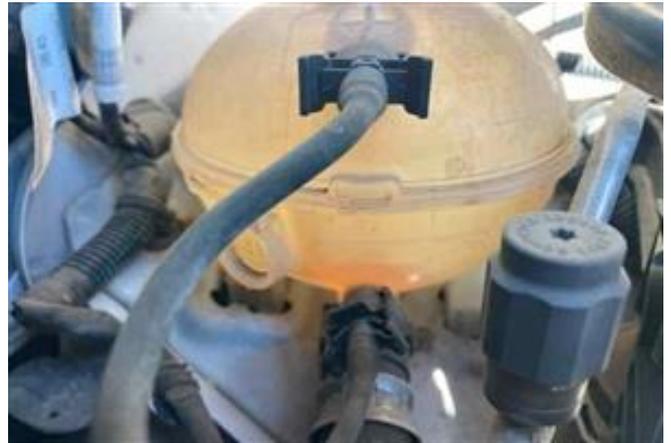
Daño Uso

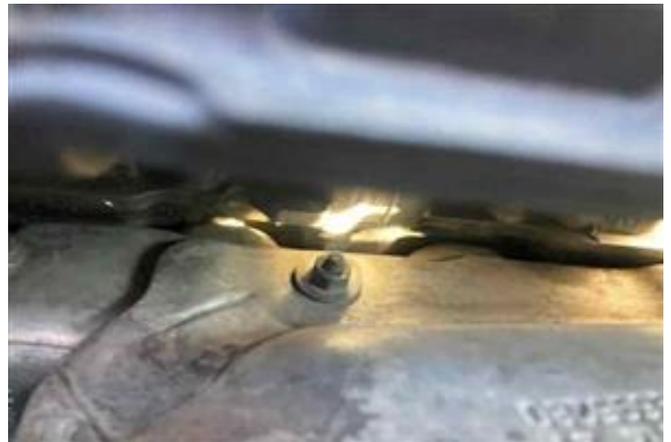
Daño Uso

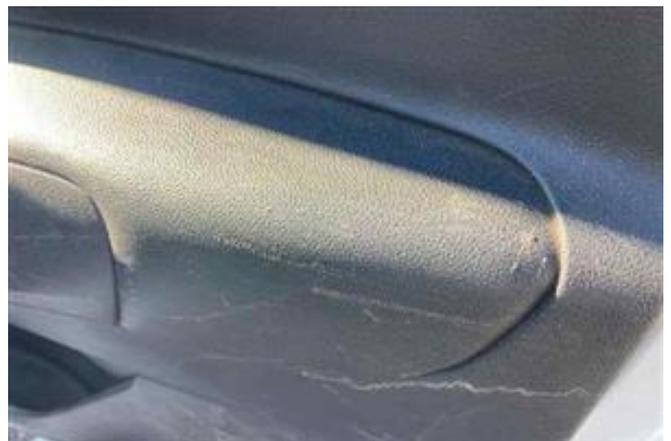
Daño Mal Uso

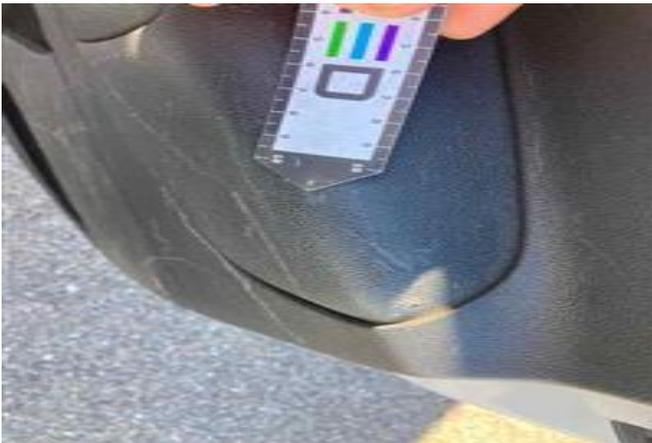
Daño Mal Uso

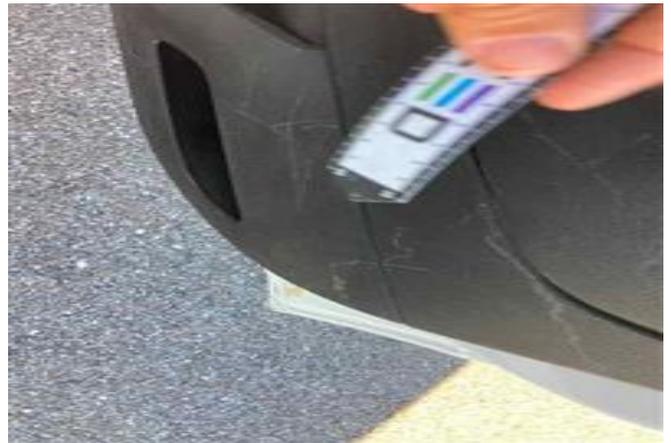
Daño Mal Uso

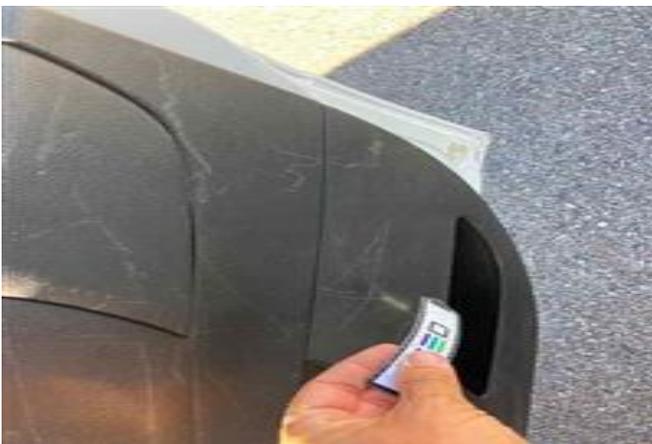
Daño Uso

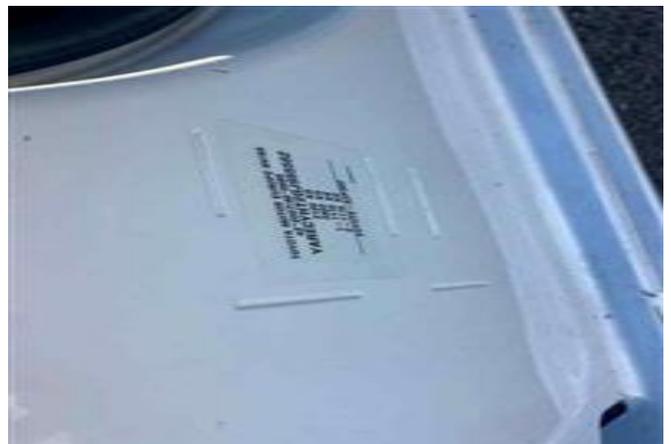
Daño Uso

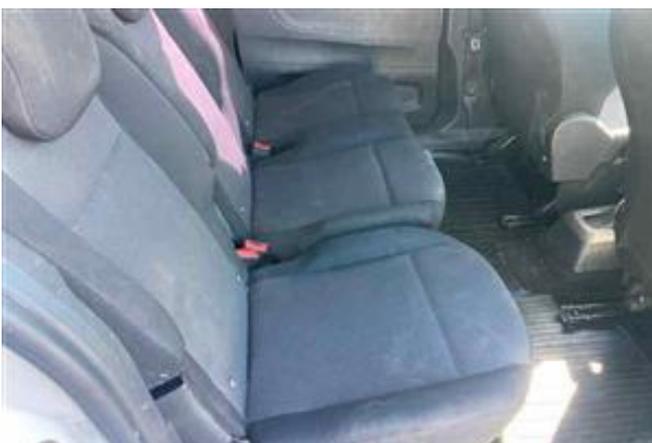
Daño Uso

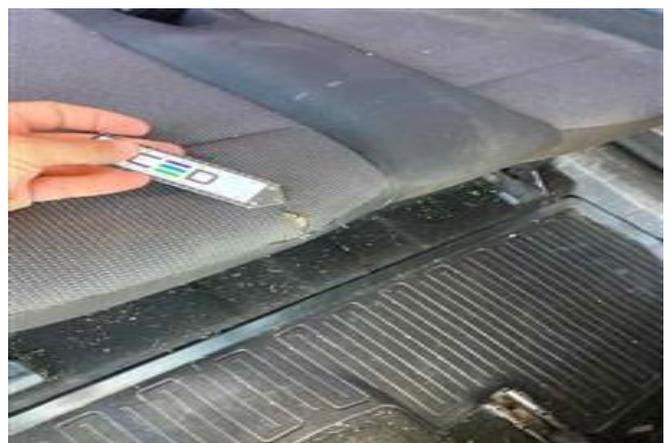
Daño Mal Uso

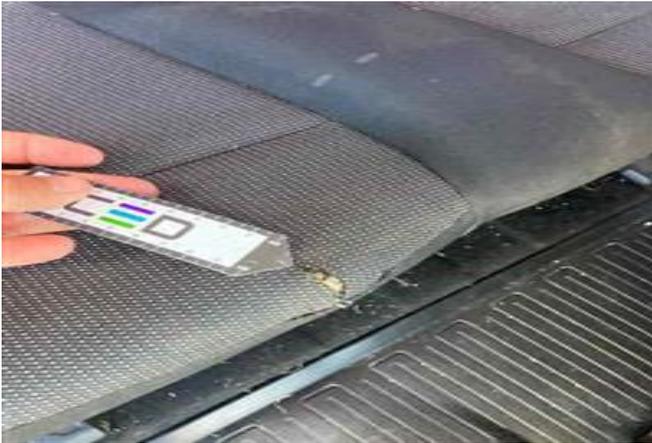
Daño Mal Uso

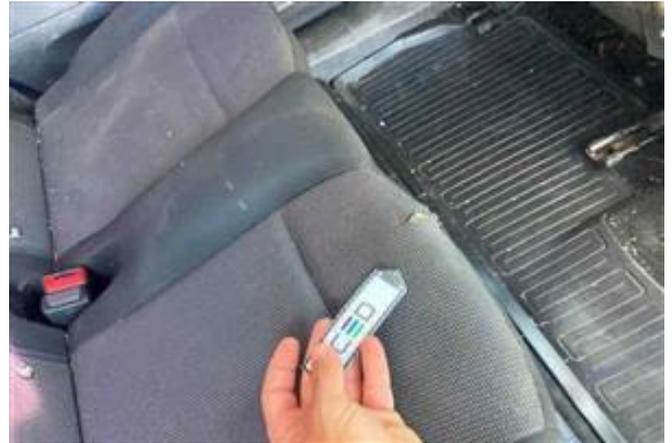
Daño Mal Uso

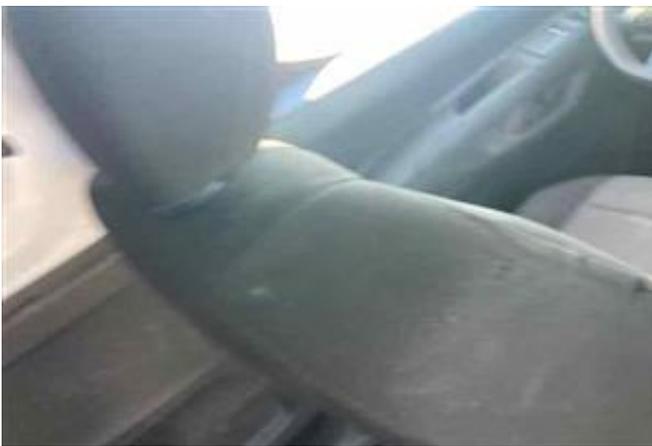
Daño Mal Uso

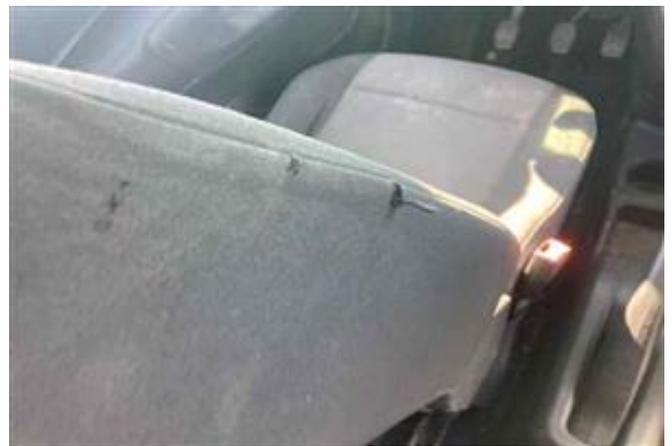
Daño Mal Uso

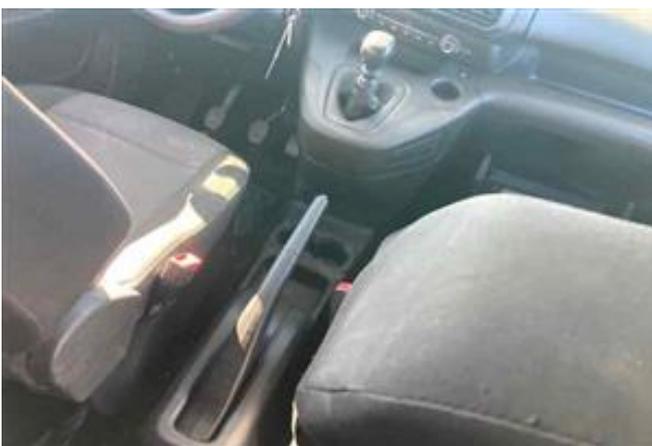
Daño Uso

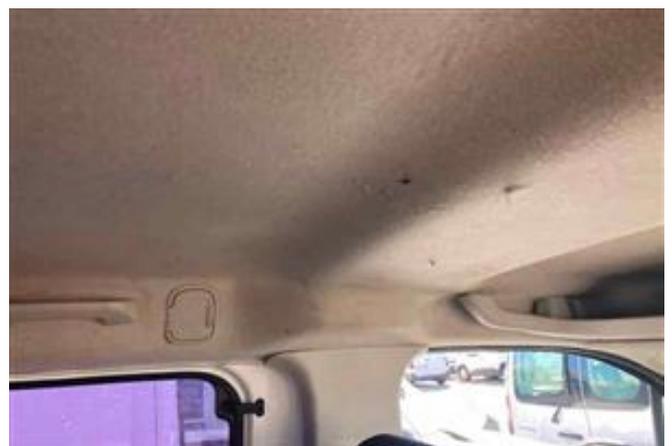
Daño Mal Uso

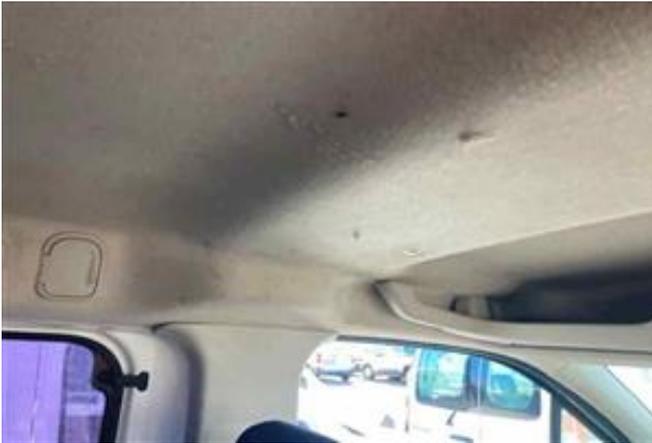
Daño Mal Uso

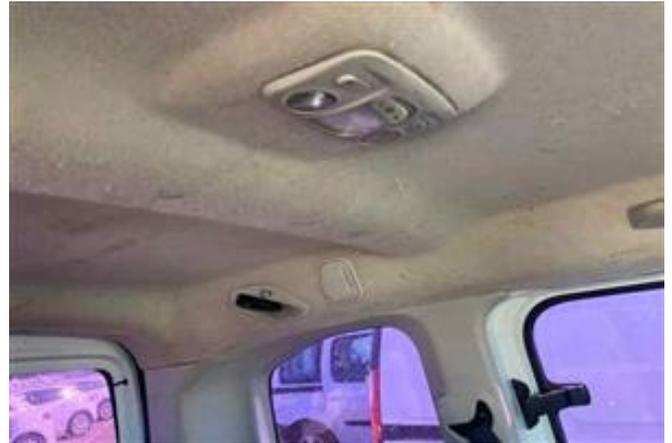
Daño Mal Uso

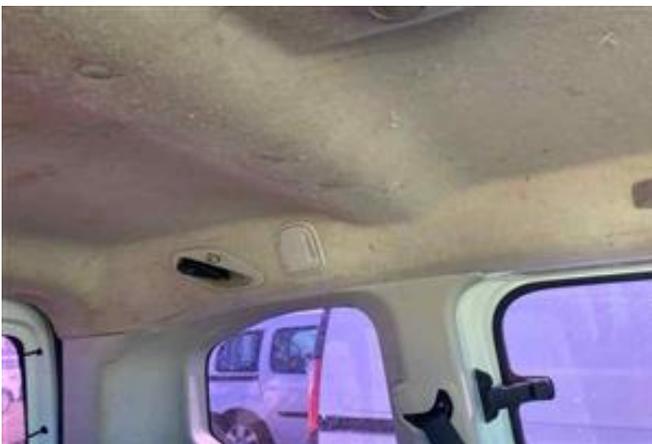
Daño Mal Uso

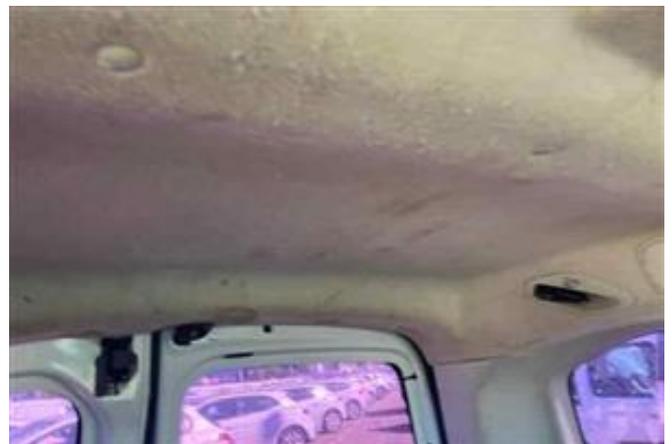
Daño Mal Uso

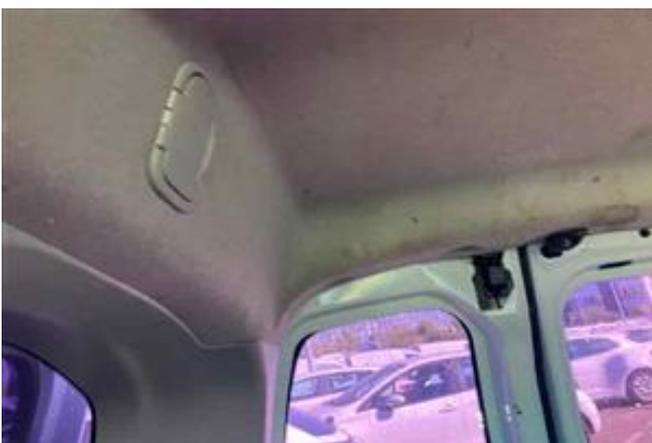
Daño Mal Uso

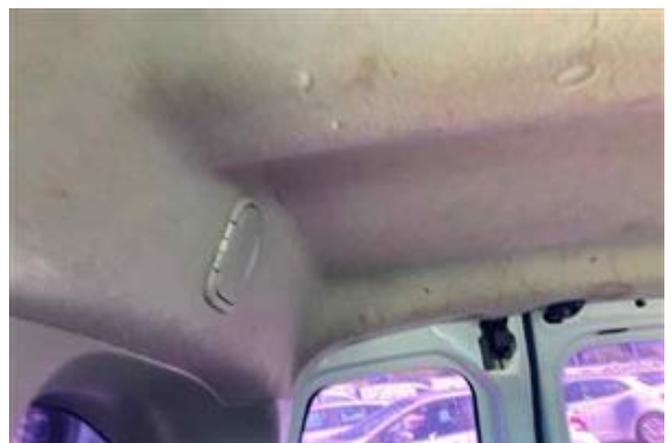
Daño Uso

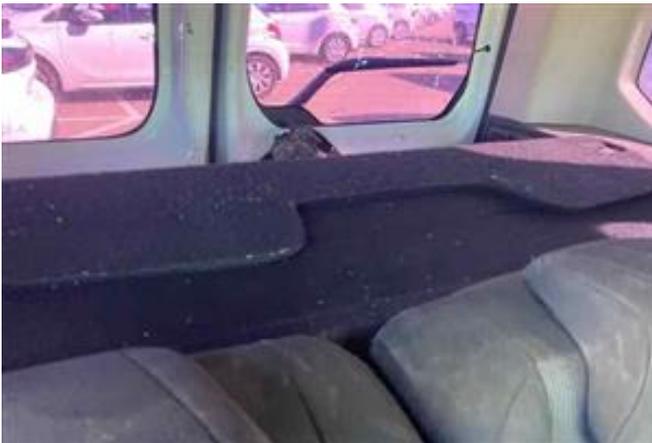
Daño Uso

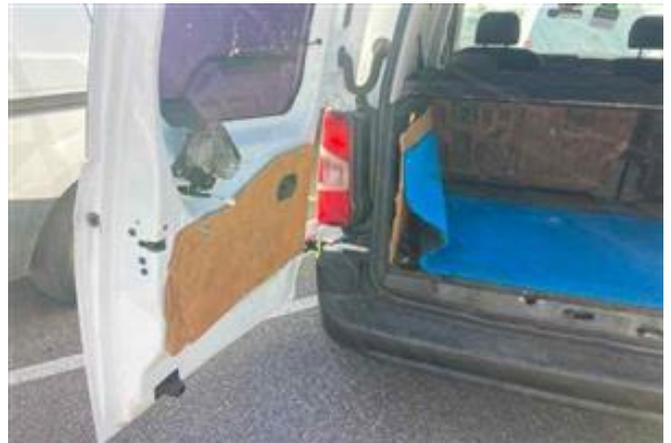
Daño Mal Uso

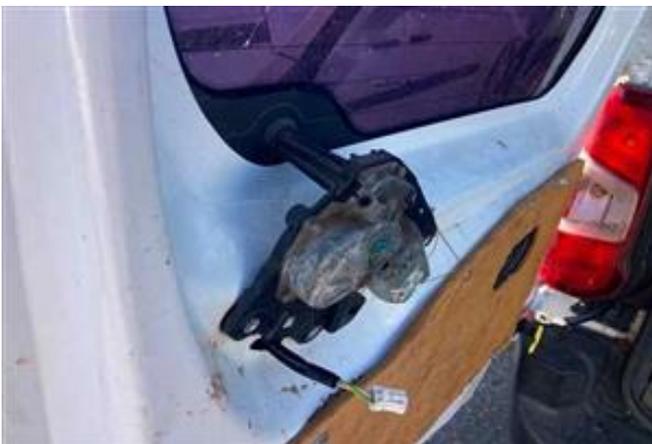
Daño Uso

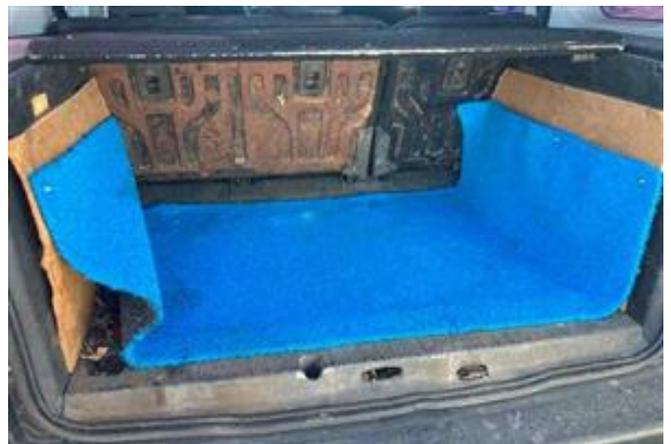
Daño Mal Uso

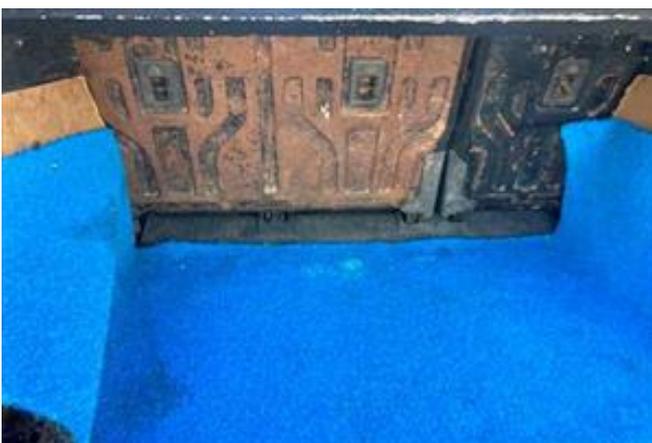
Daño Uso

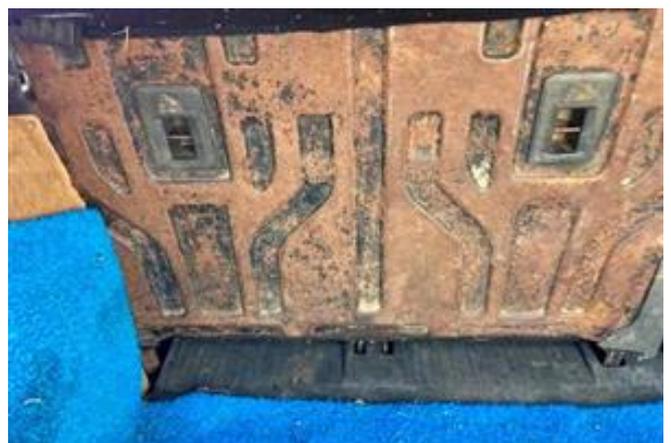
Daño Uso

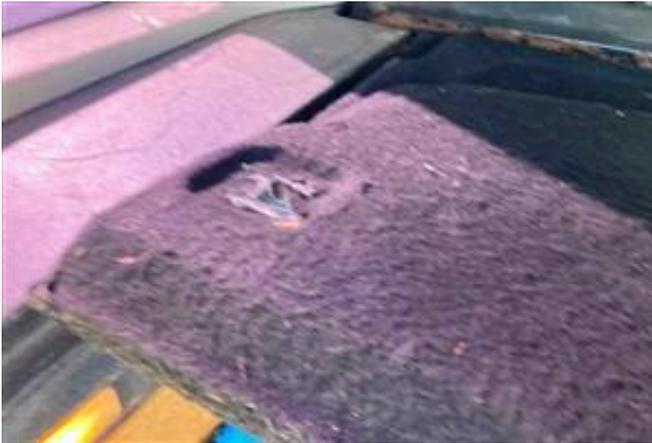
Daño Uso

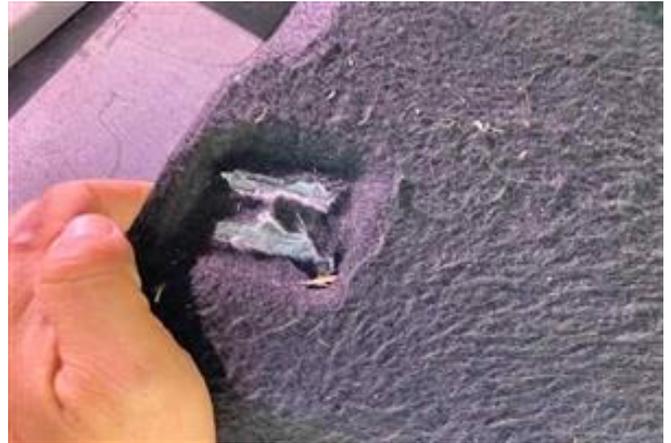
Daño Mal Uso

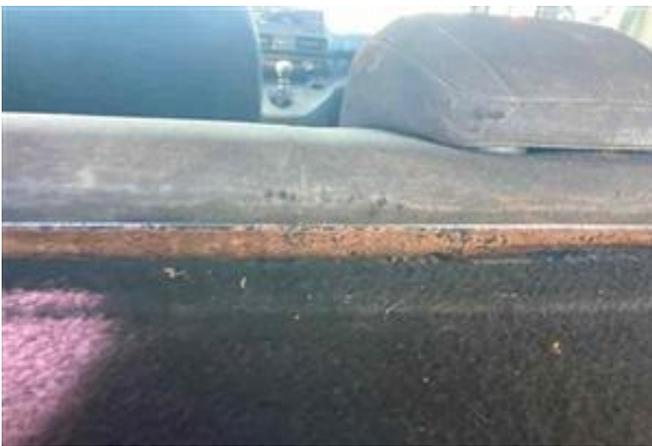
Daño Mal Uso

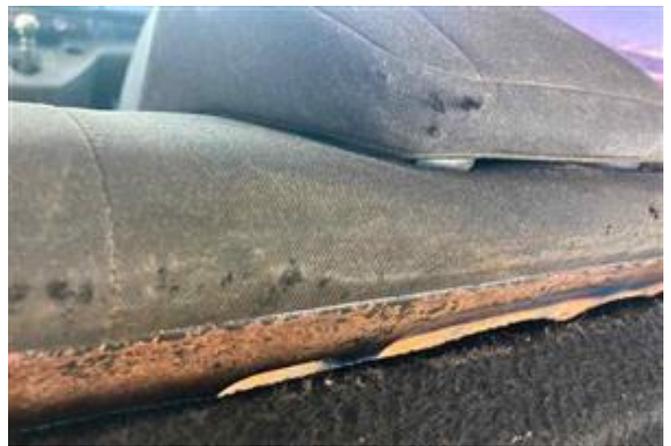
Daño Mal Uso

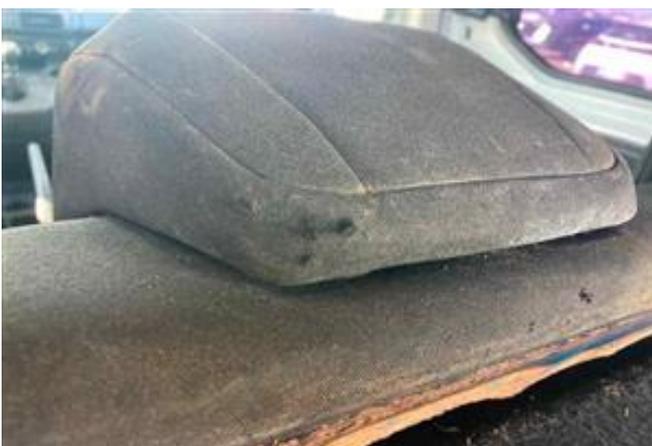
Daño Mal Uso

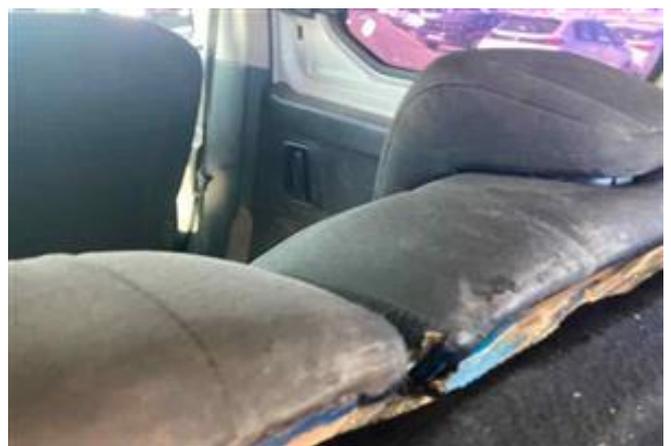
Daño Mal Uso

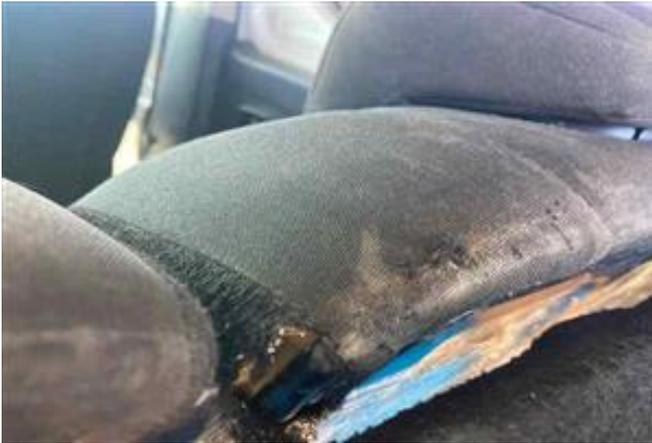
Daño Mal Uso

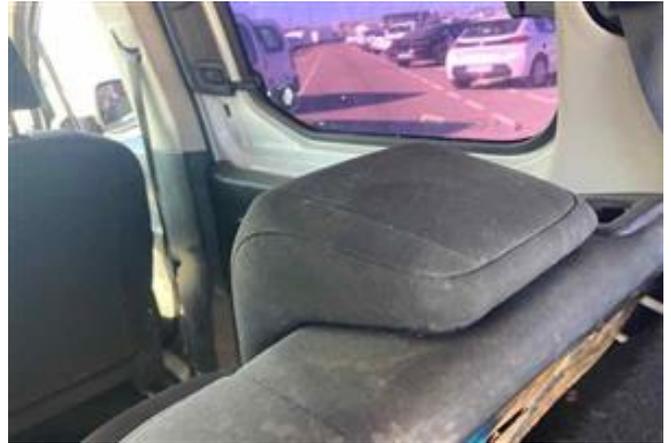
Daño Mal Uso

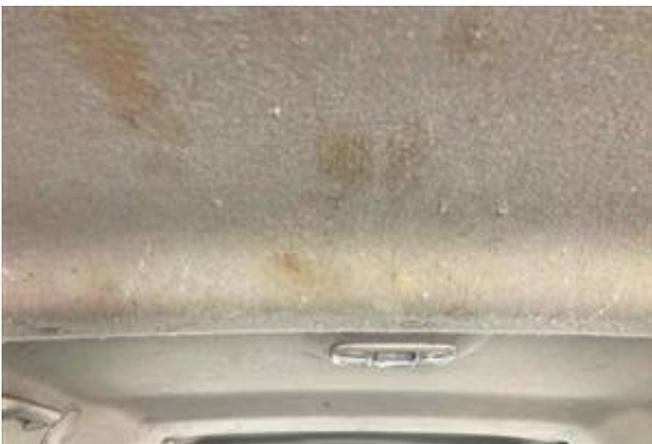
Daño Uso

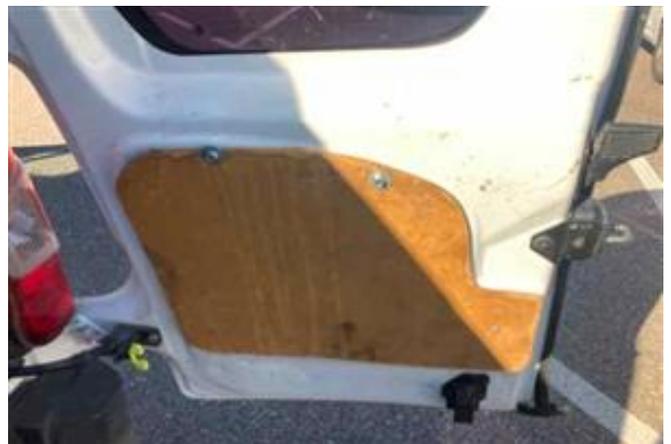
Daño Uso

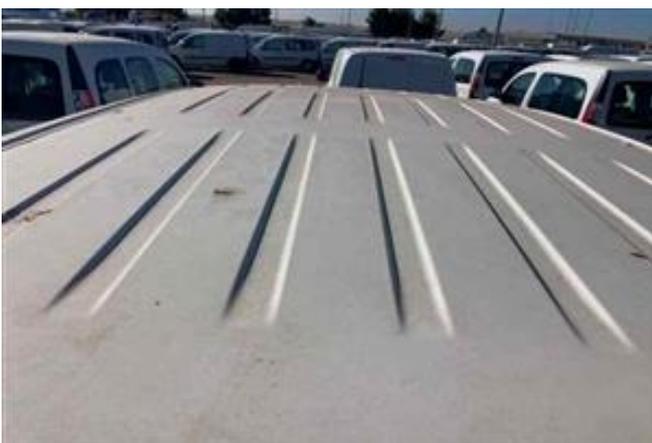
Daño Uso

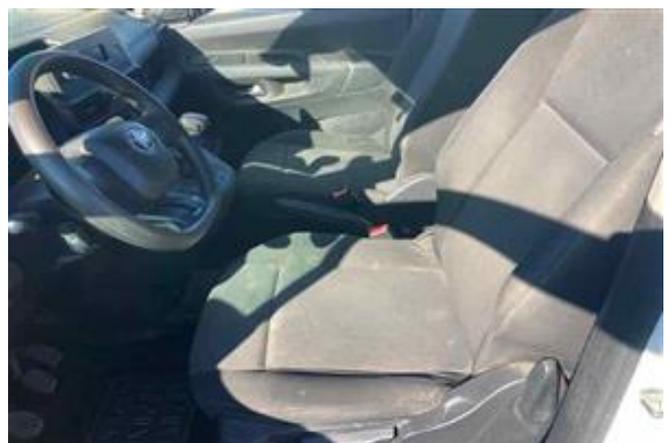
Daño Uso

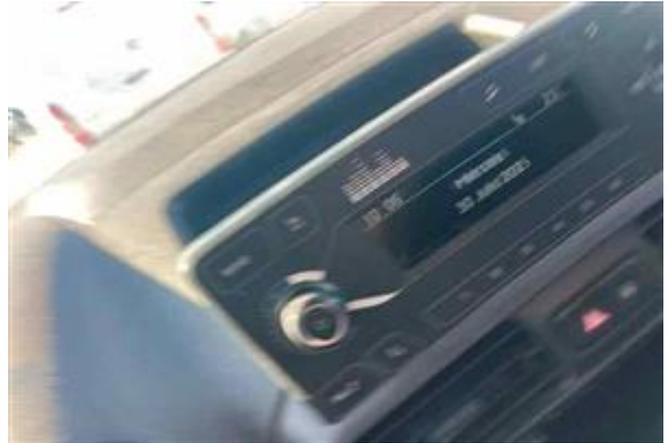
Daño Uso

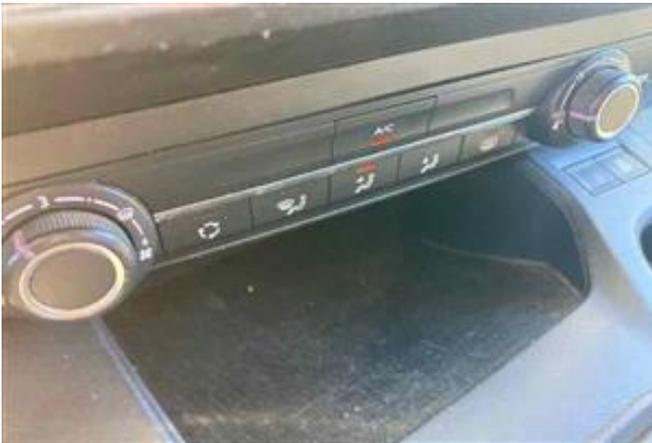
Daño Uso

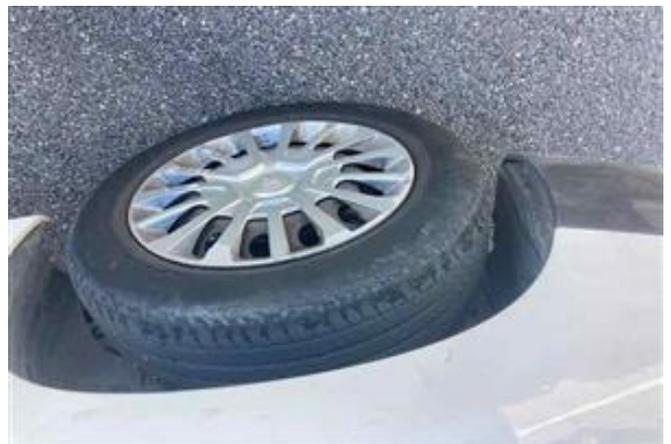
Daño Uso

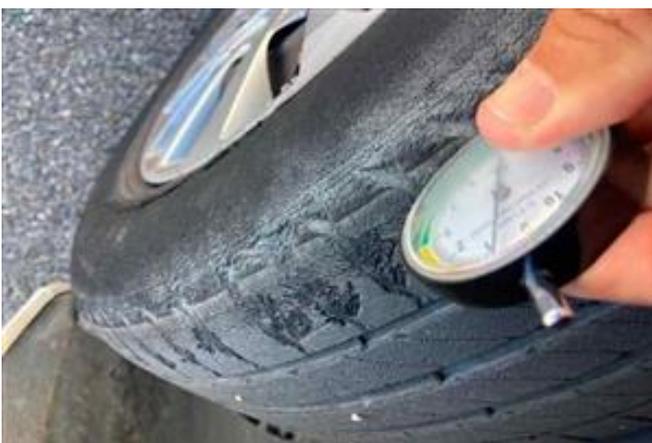
Daño Uso

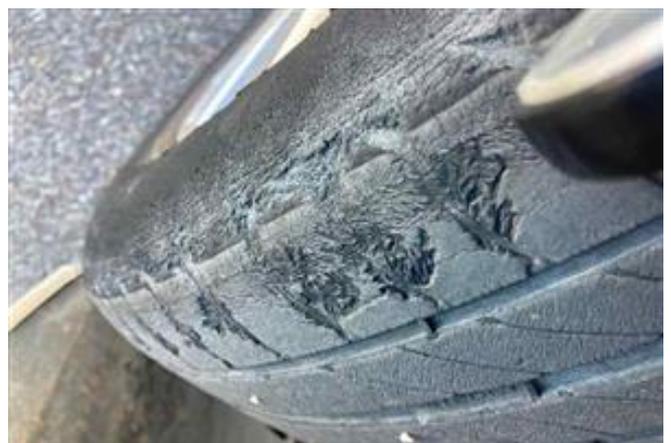
Daño Uso

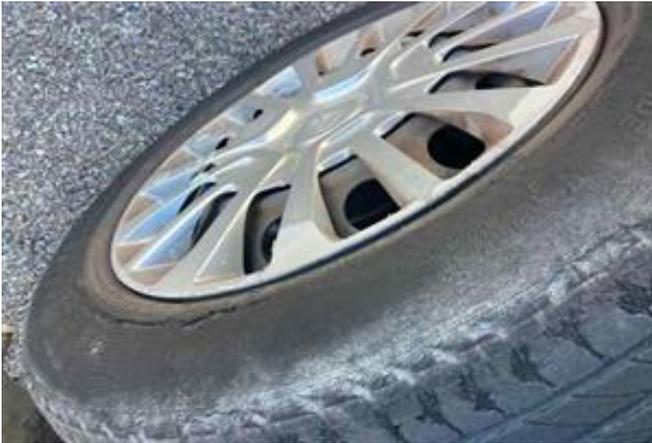
Daño Uso

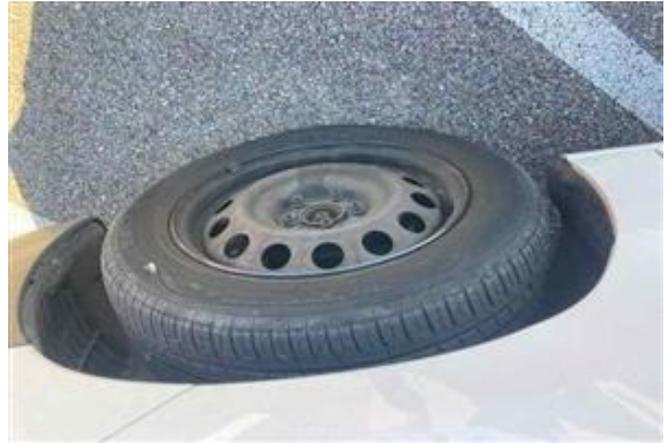
Daño Uso

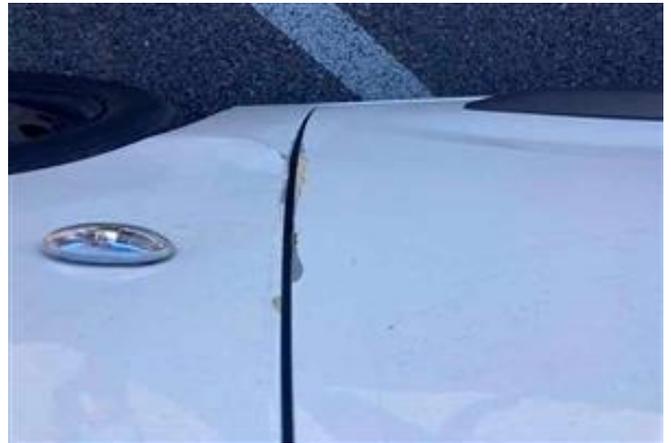
Daño Uso

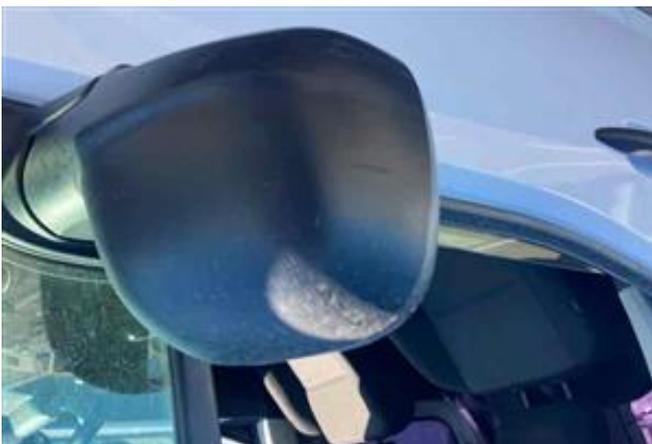
Daño Uso

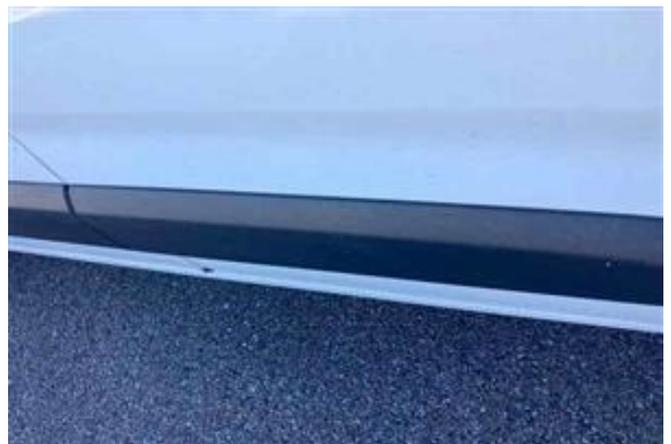
Daño Uso

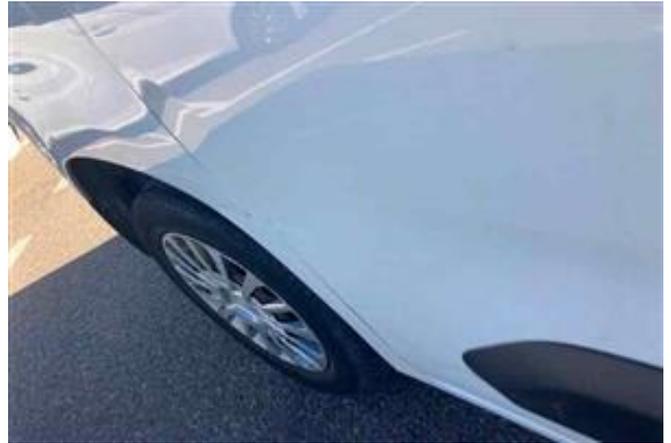
Daño Uso

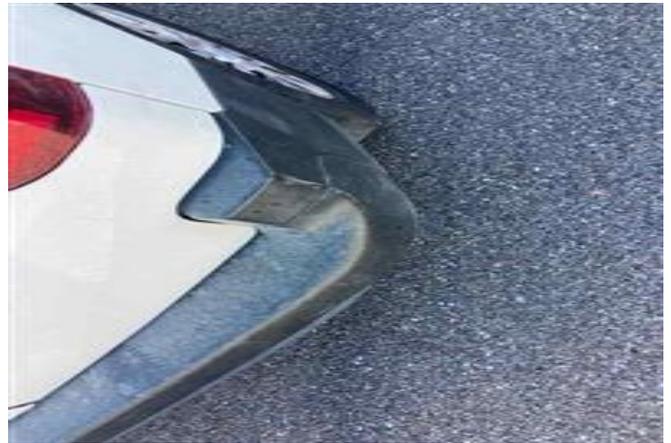
Daño Uso

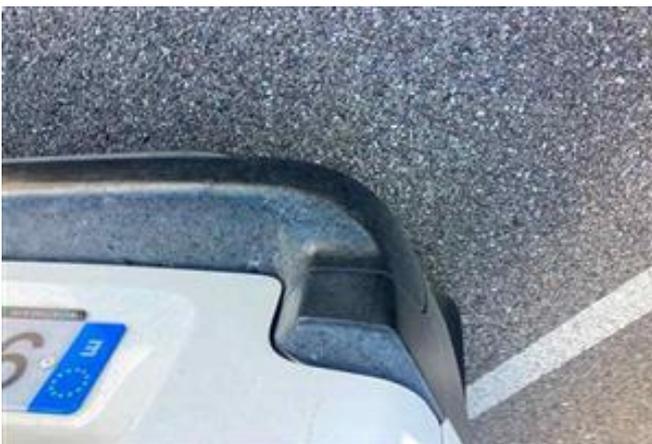
Daño Uso

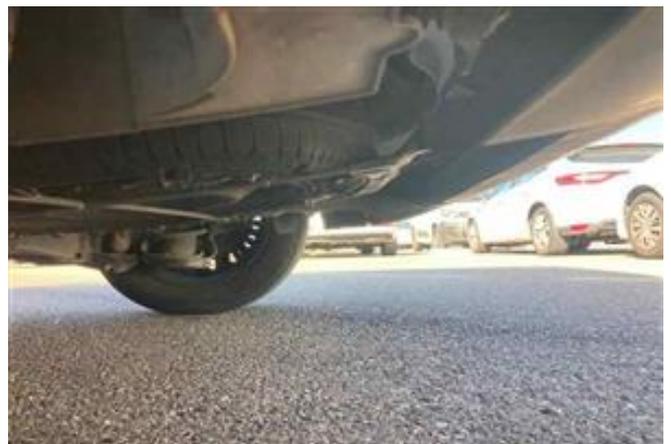
Daño Uso

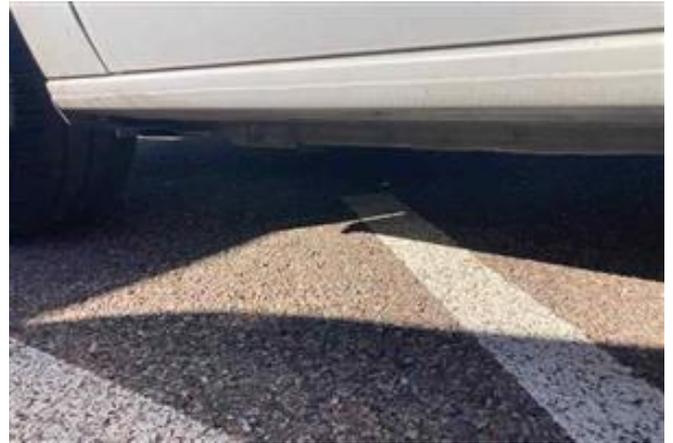
Daño Uso

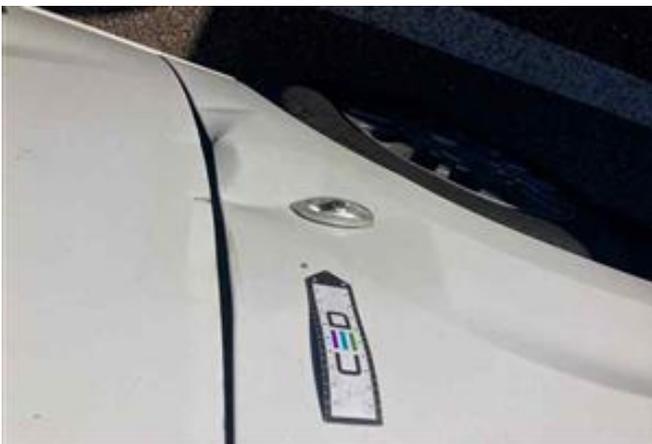
Daño Uso

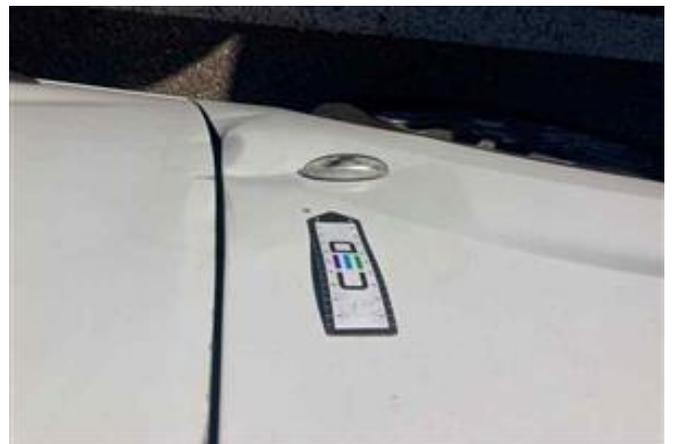
Daño Uso

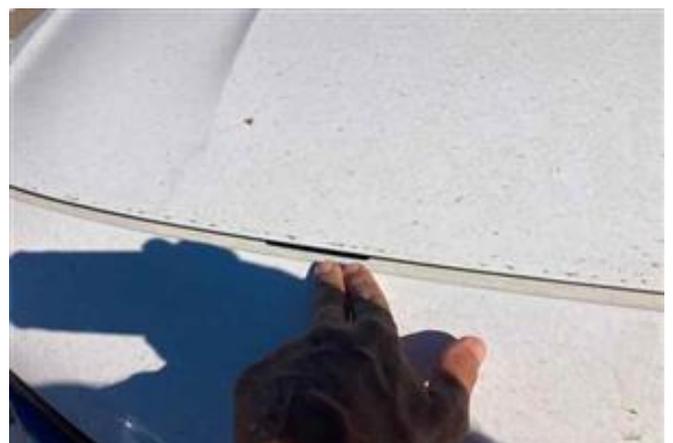
Daño Uso

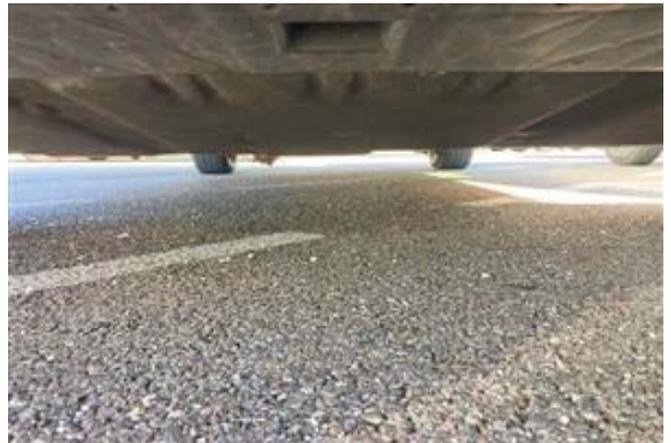
Daño Uso

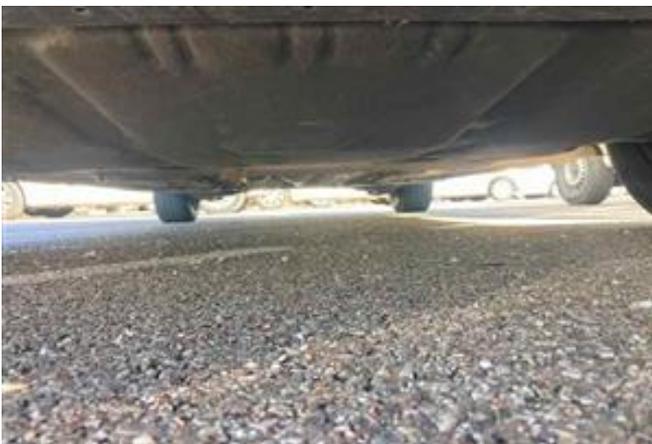
Daño Uso

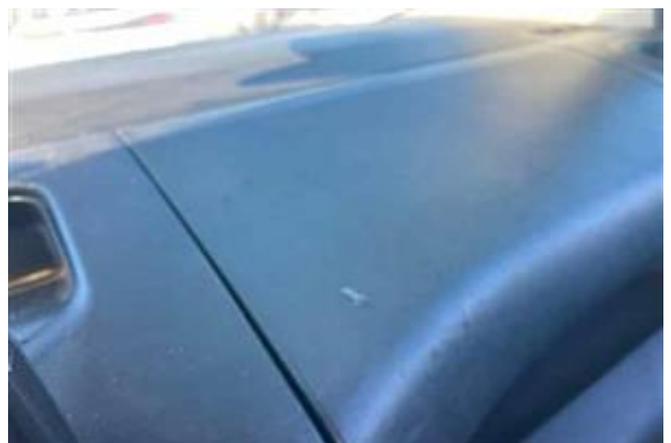
Daño Uso

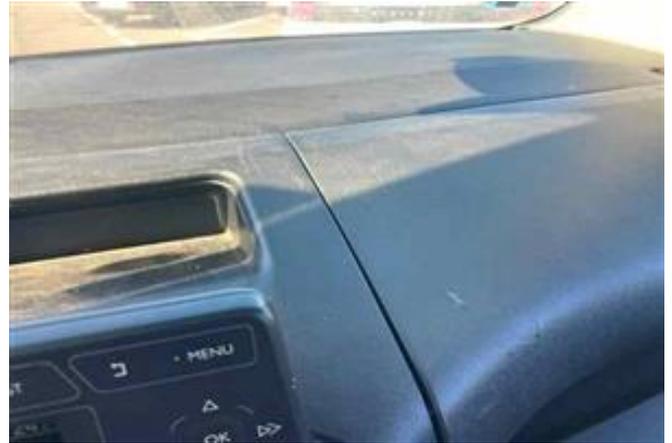
Daño Uso
