Cliente:	Northgate España Renting		
Número de informe:	125071687 - 0	Matrícula:	4674MCR

Datos del Vehículo			
TOYOTA - PROACE/PROACE VERSO (V) (16-)			
Número de bastidor:	YARVBYHRMGZ234838	Kilómetros:	109.806
Fecha matriculación:	01/12/2022	Fecha visita:	22/07/2025
Año de fabricación:	2022	Lugar de inspección:	VO-BARCELONA
Combustible:	Diesel	Sistema de navegación:	No
Color:	Arctic Blanco sólido	Número de llaves:	1
Manual de mantenimiento:	SI	Propietario de vehículo:	NORTHGATE - 0840
Nivel combustible:	1/4	Ubicación vehículo:	Can Prats 15

Informe del Inspector

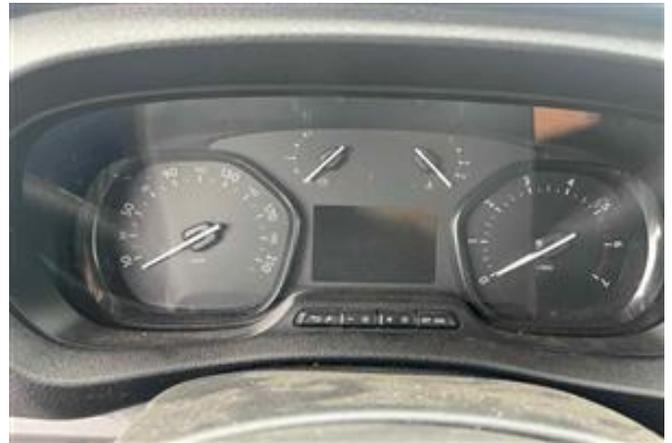
Vista Kilómetros

Carrocería:	La carrocería presenta daños generales por uso. Se detallan los mismos en la valoración correspondiente.
Interior:	Los interiores presentan un desgaste acorde al uso y antigüedad del vehículo.
Motor y Cambio:	El vehículo no arranca, se valora la sustitución del motor, estas averías pueden comportar la presencia de otras averías ocultas. No ha sido posible verificar el estado de la caja de cambios.
Sistema Suspensión y Frenos:	No ha sido posible verificar el estado de los frenos debido a la imposibilidad de poner el vehículo en marcha, a reserva de posibles daños ocultos.
Sistema Eléctrico:	Sistema eléctrico sin anomalías aparentes, a reserva de posibles anomalías ocultas.
Neumáticos:	Desgaste de los neumáticos acorde al kilometraje recorrido.
Observaciones:	El vehículo no arranca, se valora la sustitución del motor, estas averías pueden comportar la presencia de otras averías ocultas. No ha sido posible verificar el estado de la caja de cambios. Imposibilidad de tomar kms, kilómetros extraídos de la base de datos de Northgate.
