Cliente:	<b>Northgate España Renting</b>		
Número de informe:	<b>125074252 - 0</b>	Matrícula:	<b>9630LRH</b>

Datos del Vehículo			
<b>TOYOTA - PROACE CITY VERSO (E) (19-)</b>			
Número de bastidor:	<b>YARECYHT2GJ955562</b>	Kilómetros:	<b>88.375</b>
Fecha matriculación:	<b>23/06/2021</b>	Fecha visita:	<b>30/07/2025</b>
Año de fabricación:	<b>2021</b>	Lugar de inspección:	<b>VO-MADRID-GALILEO</b>
Combustible:	<b>Diesel</b>	Sistema de navegación:	<b>No</b>
Color:	<b>Blanco Artic (solid)</b>	Número de llaves:	<b>1</b>
Manual de mantenimiento:	<b>SI</b>	Propietario de vehículo:	<b>NORTHGATE - 2814</b>
Nivel combustible:	<b>1/4</b>	Ubicación vehículo:	<b>C/GALILEO S/N</b>

**Informe del Inspector**

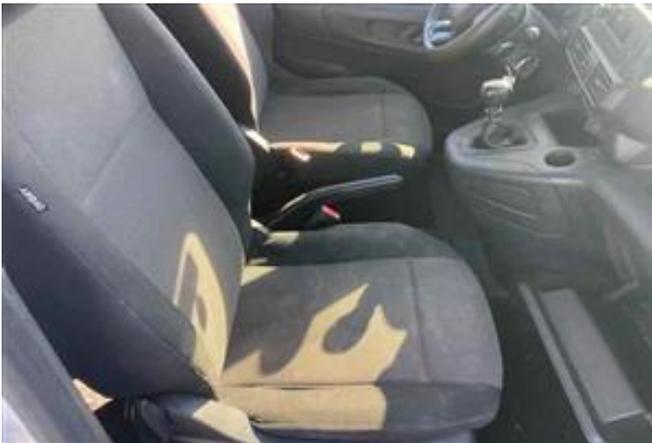
Vista Asientos delanteros

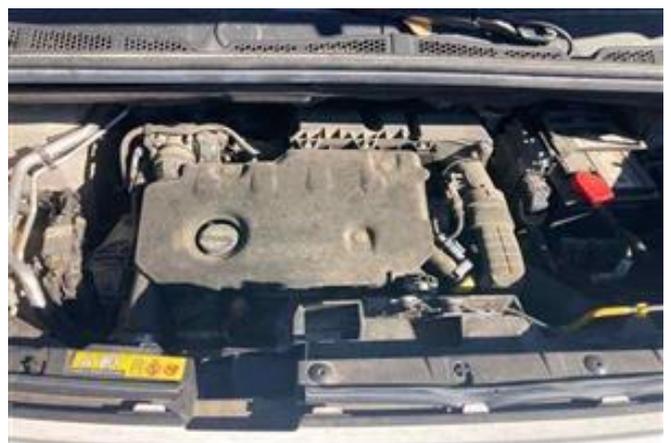
Vista Motor

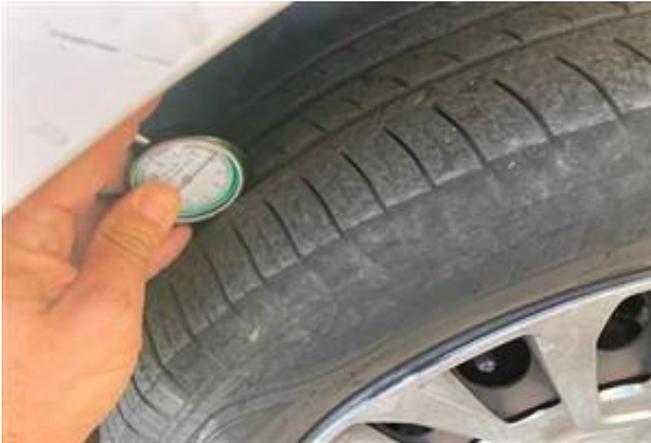
Vista Neumático Delantero Izquierdo

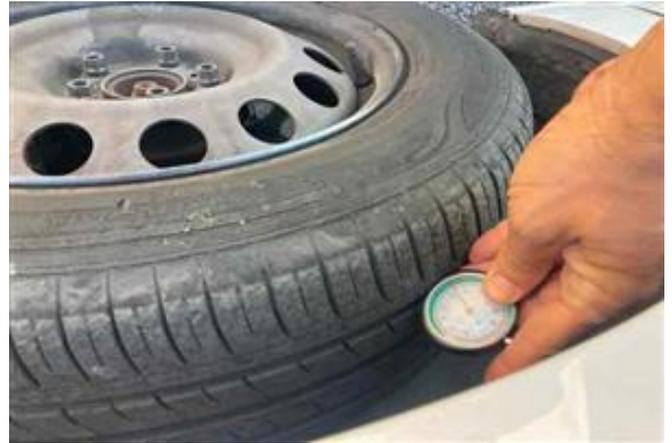
Vista Neumático Delantero Derecho

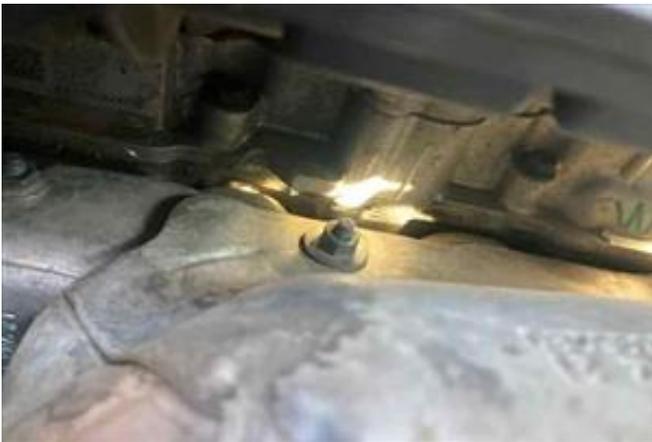
Daño Uso

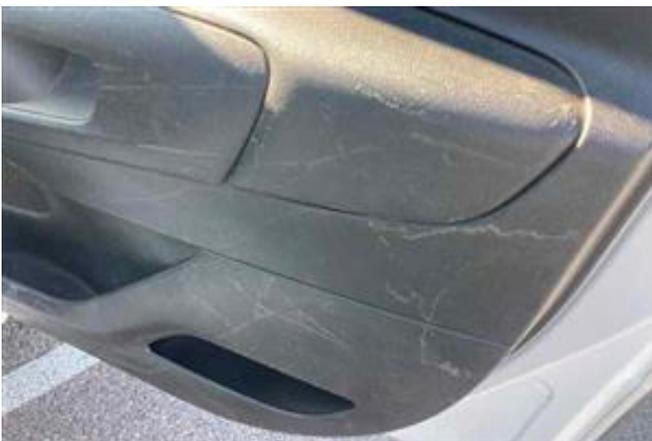
Daño Mal Uso

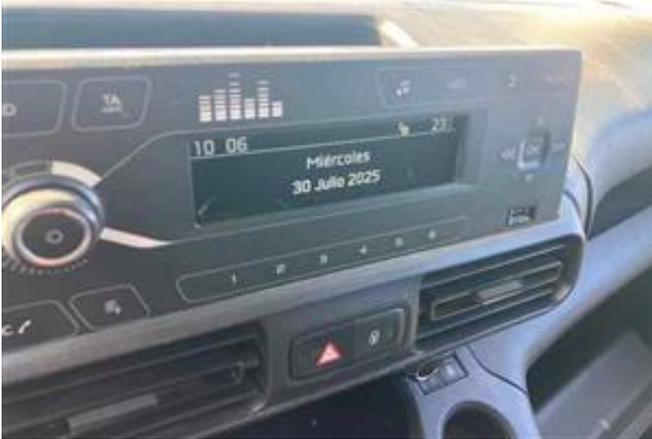
Daño Uso

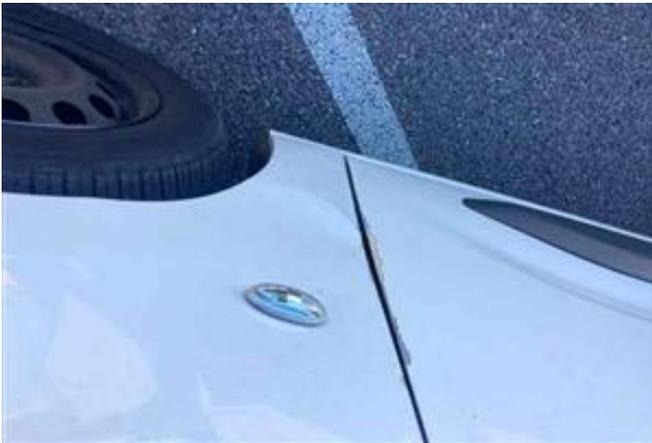
Daño Uso

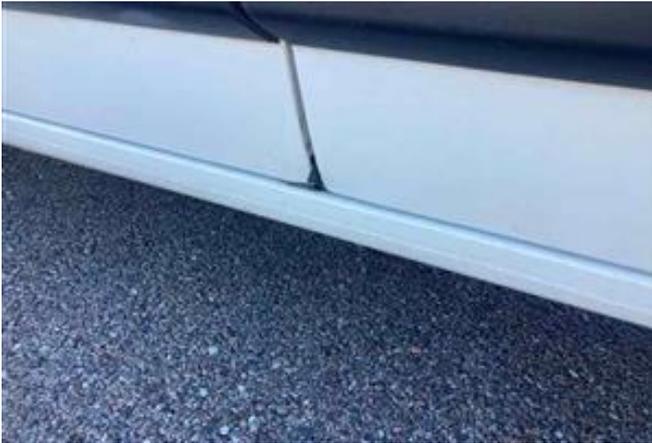
Daño Uso

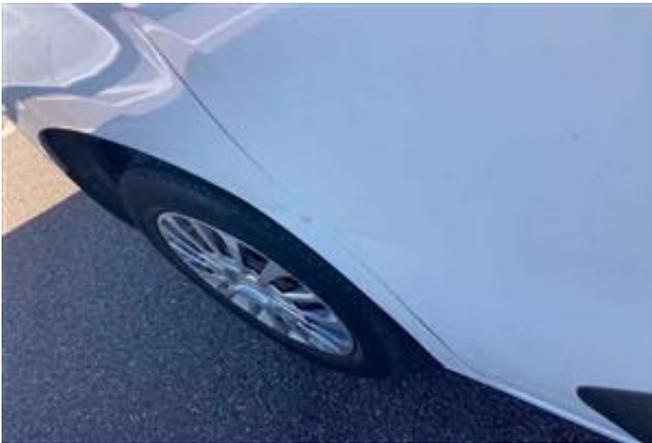
Daño Uso

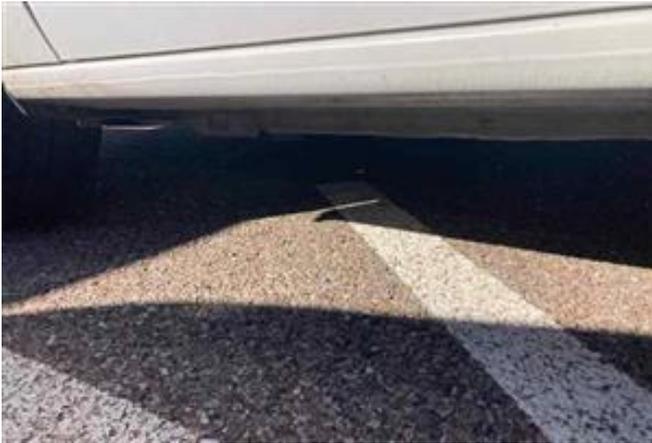
Daño Uso

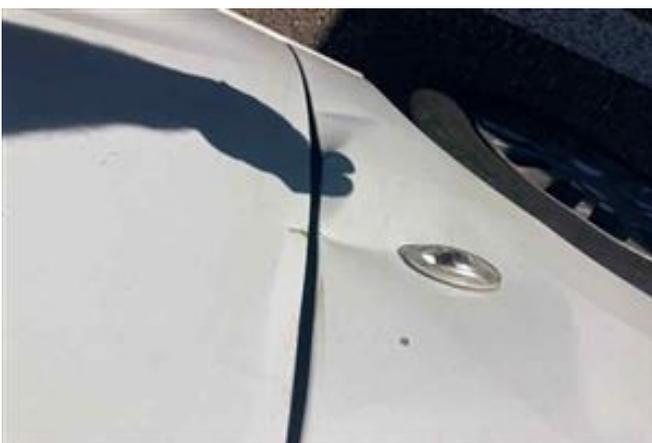
Daño Uso

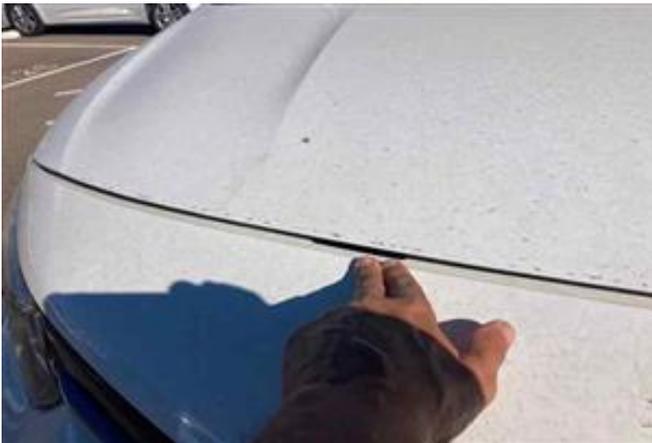
Daño Uso

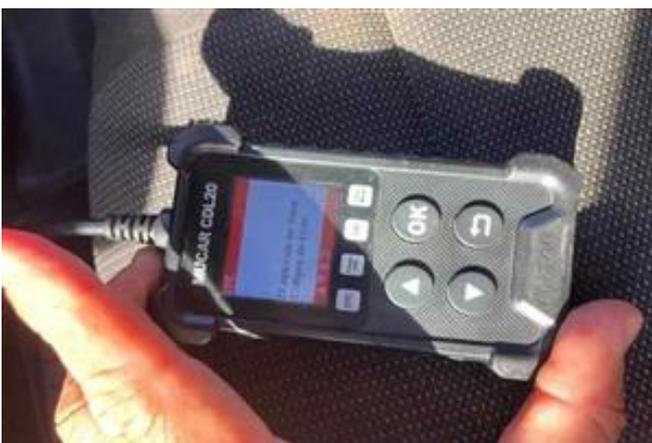
Daño Uso

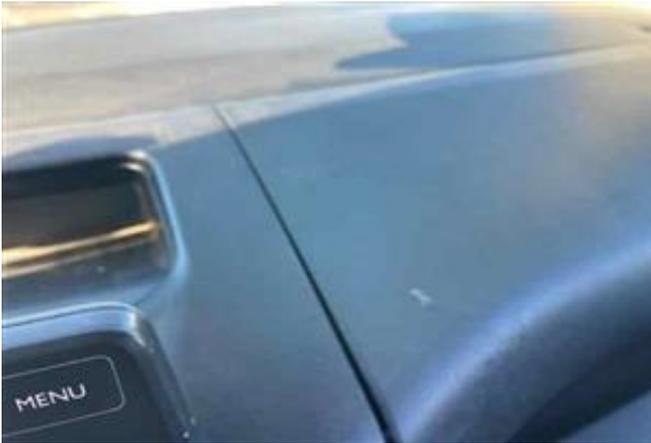
Daño Uso
